**MAKALAH
OPTIMALISASI PERAWATAN TURBO CHARGER UNTUK
MEMPERTAHANKAN DAYA MESIN INDUK PADA MT SUN BROOM.**

ROY ADE RIYANTO

PROGRAM PENDIDIKAN DIKLAT PELAUT I

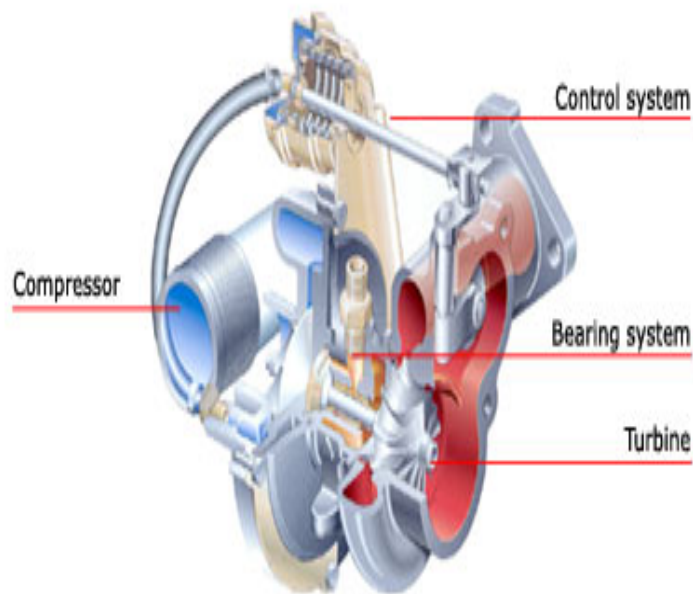
Gambar 2.1 *Turbocharger*

Turbocharger merupakan sebuah kompresor dengan gaya sentrifugal yang mendapat daya dari blower side yang sumber tenaganya berasal dari gas buang mesin induk. Biasa digunakan pada mesin pembakaran dalam, untuk meningkatkan tekanan udara yang masuk keruang pembakaran mesin.

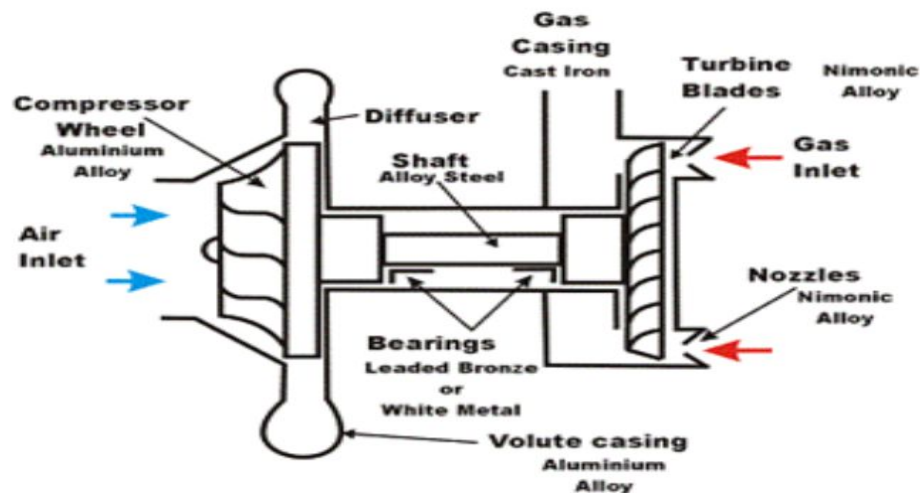
Gambar 2.2 Cara Kerja Turbocharger

Menurut Sukoco, M.Pd. dan Zainal Arifin, M.T (2013 : 123) cara kerja *turbo charger* bahwa pada saat motor diesel dihidupkan/distart maka gas buang mengalir keluar melalui *exhaust manifold* akan dialirkan ke *turbin blade* sebelum ke udara luar. Gas buang yang masih memiliki tekanan akan memutar sudu-sudu dari turbin blade sehingga pada satu sisinya atau sisi *blower* akan menghisap udara dan menekan kesaringan *intecooler* dan diarahkan ke *intake manifold*. Sehingga pada waktu langkah hisap udara yang di *intake manifold* masuk ke silinder. Pada sistem *turbo charger* tersebut dilengkapi *intercooler* sehingga temperature yang akan masuk ke *intake manifold* dapat turun dari 58°C sampai 38°

Menurut Karyanto (2000 : 20), mengatakan bahwa prinsip kerja turbocharger adalah proses pembuangan gas buang didalam silinder motor dilakukan oleh piston yang mendorong gas buang hasil pembakaran sehingga gas buang didalam ruang bakar terdorong keluar melalui katup buang menuju saluran buang exhaust manifold. Gas buang menekan kesuatu roda turbin sehingga menghasilkan putaran. Blower yang dipasang seporos dengan roda turbin menghasilkan putaran akibat terdorong oleh gas sisa hasil pembakaran yang keluar melalui cerobong mesin, sehingga menghasilkan tekanan udara, hembusan udara yang mengakibatkan terjadinya pemadatan udara masuk dengan tekanan diatas satu atmosfer ke dalam silinder.

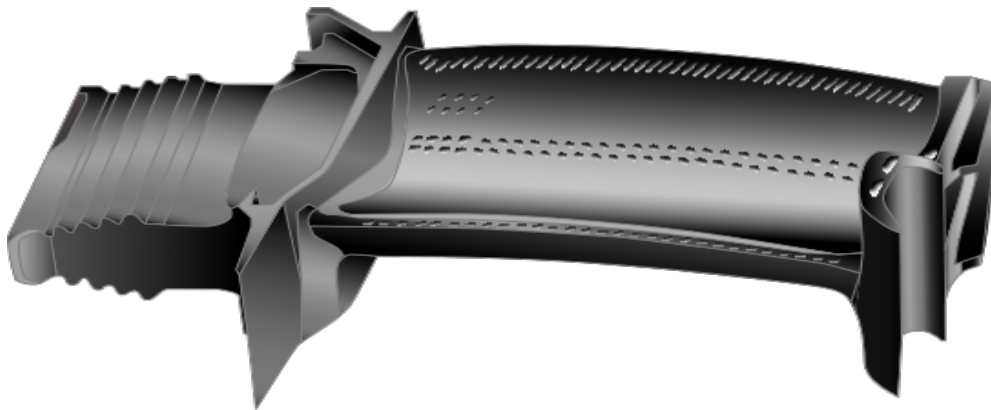
Gambar 2.6 Turbin blade

Pada saat kapal MT SUN BROOM berlayar dari pelabuhan BUSAN (South Korea), tepatnya tanggal 12 July 2019, mendadak putaran mesin induk menurun dari putaran

normalnya 120 RPM hingga 90 RPM dan pada indikator tekanan udara bilas dari 1,5 bar turun hingga mencapai 0,74 bar. Dalam kejadian ini langsung cepat diambil tindakan dengan menghentikan Mesin Induk. Hal ini disebabkan terjadinya kerusakan pada *turbin blade* sehingga udara masuk ke ruang udara bilas terhambat dan mengakibatkan tekanan udara bilas turun. Pada mesin induk dengan menggunakan *turbo charger*, berat volume udara tergantung pada faktor dan kondisi udara *atmosfer* yang dihisap. Bila tekanan udara lebih tinggi dan temperatur lebih rendah, berat udara yang dihisap akan bertambah. Sebaliknya bila tekanan udara lebih rendah dan temperatur lebih tinggi, berat udara yang dihisap akan berkurang.

Penyebabnya adalah suhu gas buang terlalu tinggi (*Overheating*)

Panas yang dihasilkan dalam proses pembakaran sangat berpengaruh sekali terhadap hasil akhir pembuangan, bila suhu gas buangan *abnormal* tidak sesuai pada suhu pembakaran normal pada mesin diesel yang menggunakan turbocharger bisa juga berpengaruh pada umur pemakaian roda turbin yang mengalami *shock* temperatur karena tidak stabil temperatur gas buang. Hal ini dapat mengakibatkan *turbin blade* mengalami deformasi sehingga mempengaruhi kurangnya suplai udara yang ditekan

dari biasanya gas buang yang normal adalah 230 °C sampai 250 °C meningkatnya suhu gas buang menjadi lebih dari 350°C dan diikuti dengan keadaan dimana asap keluar cerobong lebih hitam. Yang mana hal tersebut terjadi bila waktu pengabutan (*Fuel Timing*) tidak sesuai lagi dengan buku petunjuk atau dengan kata lain sudah mengalami perubahan sehingga bahan bakar yang disemprotkan kedalam silinder bisa lebih awal atau mengalami keterlambatan dalam waktu pengabutannya. Oleh karena itu perlu diadakan kembali penyetelan waktu pengabutan pompa bahan bakar tersebut sesuai dengan buku petunjuk.

Pemecahan masalah untuk mengatasi suhu gas buang yang terlalu tinggi yaitu dengan cara melakukan penyetelan dan pengaturan rack BBM pada *bosch pump* pada masing-masing silinder yang nilainya/rack-nya terlalu tinggi sehingga suhu gas buang turun . Karena fungsi dari *bosch pump* adalah :

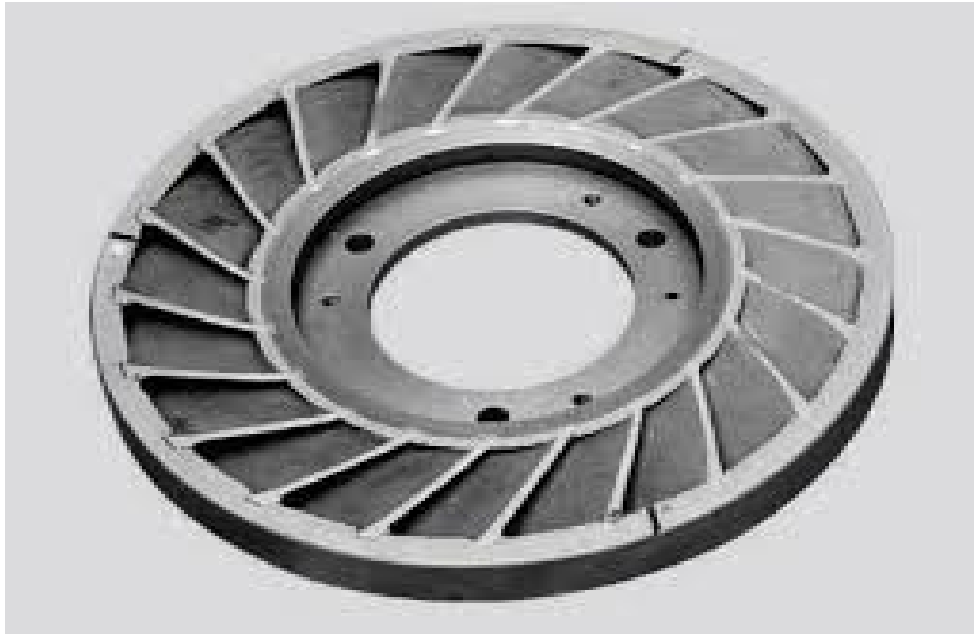
Gambar 2.7 *Nozzle Ring*

Pada tanggal 12 July 2019 saat kapal berada di ZHEJIANG (China), telah terjadi kerusakan pada *turbocharger*. Hal ini berawal saat pihak *pencharter* meminta kapal untuk menggunakan kecepatan maksimal 85% agar tiba di pelabuhan tepat waktu. Saat kecepatan kapal dinaikan menjadi 85% menjadi kecepatan maksimum tetapi putaran mesin induk tidak mau naik sesuai yang diinginkan. Oleh karena itu *handle rack* bahan bakar dikembalikan ke semula. Setibanya di pelabuhan dilakukan pengecekan dan menganalisa data yang berkaitan dengan mesin induk mengenai penyebab masalah tersebut. Setelah dilakukan pengecekan ternyata penyebabnya bukan dari mesin induk melainkan dari *turbo charger*. Setelah dilakukan *overhaul*

ditemukan bahwa *nozzle ring turbo charger* kotor oleh karbon dan jelaga-jelaga dari pembakaran mesin induk. Hal ini mengakibatkan aliran gas buang terhambat dan putaran *turbo charger* rendah.

Hal ini disebabkan oleh perawatan *nozzle ring* tidak dilaksanakan sesuai PMS

Kerusakan pada *nozzle ring* yang mengalami deformasi berakibat pada arah pancaran dari gas panas yang bertekanan tinggi menjadi tidak beraturan/terarah menuju *turbin blade* (*rotor blade*) sehingga turbin blade tidak dapat mengekstrak energi dari suhu dan gas bertekanan tinggi yng dihasilkan oleh ruang bakar menjadi energi kecepatan yang diteruskan untuk memutar *turbo blower* (kompresor) secara optimal.
