OPTIMASASI PERAWATAN TURBOCHARGER GUNA MENUNJANG KELANCARAN OPERASIONAL MESIN INDUK MV. LAGUN MAS

PONDANG SIMANJUNTAK NIS. 01847/T-I

PROGRAM PENDIDIKAN DIKLAT PELAUT I JAKARTA 2022

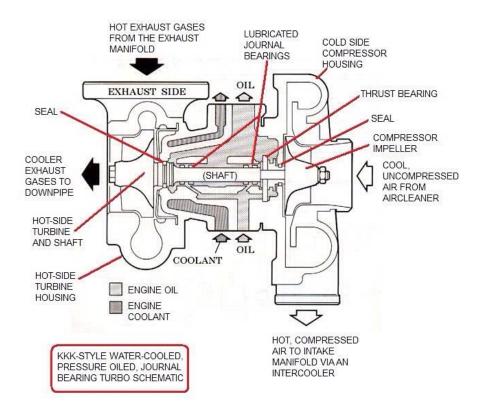
Gambar 2. 1 *Turbocharger*

Menurut Wiranto Arismunandar dan Koichi Tsuda (2015:12) *Turbocharger* adalah sebuah kompresor sentrifugal yang mendapat daya dari turbin yang sumber tenaganya berasal dari asap gas buang mesin induk. Biasanya digunakan di mesin pembakaran dalam untuk meningkatkan keluaran tenaga dan efisiensi mesin dengan meningkatkan tekanan udara yang memasuki mesin.

Turbocharger digunakan untuk mesin pembakaran dalam dan untuk meningkatkan daya dari pada mesin tersebut diperlukan volume udara yang besar, sehingga memerlukan bahan bakar yang lebih besar pula untuk disemprotkan ke ruang silinder. Untuk konstruksi kerangkanya terdiri dari 6 bagian utama, yaitu turbin blade, noozle ring, inlet housing, ballbearing turbin side, ballbearing blower side, blower/compressor. Pada bagian turbin, terpasang sudu-sudu jalan yang bertumpu pada poros yang disebut dengan rotor. Selain itu gas buang akan melewati nozzle ring yang kemudian gas buang diarahkan / dipancarkan ke sudu-sudu jalan (moving blade) dengan kecepatan tinggi. Keadaan ini menyebabkan berubahnya aliran gas buang yang menghasilkan perubahan gaya gerak dan kemudian menghasilkan suatu gaya pada sudu-sudu turbin. Gaya tersebut disebut dengan gaya aksial yang menyebabkan rotor berputar dengan kecepatan tinggi. Gas buang meninggalkan rotor menuju ruang yang terhubung dengan saluran gas buang (exhaust gas manifold), yang meneruskan menuju ke udara melalui cerobong asap (funnel). (sumber data, Wikipedia)

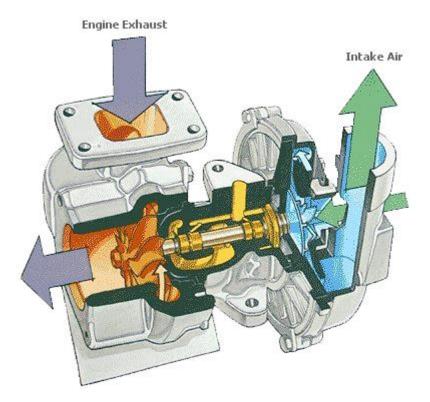
Gambar 2. 2 Sistem *Turbocharger*

Menurut Sukoco dan Zainal Arifin (2013:123) dalam buku karangannya dalam judul Teknologi Motor Diesel menjelaskan mengenai cara kerja turbocharger bahwa pada saat motor diesel dihidupkan / distart maka gas buang mengalir keluar melalui exhaust manifold, akan dialirkan ke turbin blade sebelum ke udara luar. Gas buang yang masih memiliki tekanan akan memutar sudu-sudu dari turbin blade sehingga pada satu sisinya atau sisi blower akan menghisap udara dan menekan kesaringan intecooler dan diarahkan ke intake manifold. Sehingga pada waktu langkah hisap udara yang di intake manifold masuk ke silinder. Pada sistem turbocharger tersebut dilengkapi intercooler sehingga temperatur yang akan masuk ke intake manifold dapat turun dari 58°C sampai 38°C.

Dengan adanya *turbocharger* ini maka pemasukan udara ke dalam silinder akan menambah volume dan tekanan dengan demikian meningkatkan tekanan akhir kompresi, ditambah bahan bakar yang disemprotkan dengan sempurna sesuai perbandingan yang tepat antara

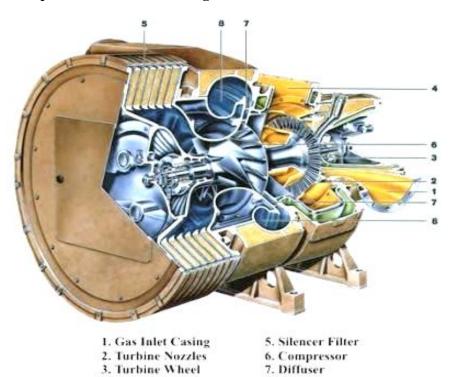
Gambar 2. 3 Komponen pada turbocharger

Unit bagian dari turbocharger terdiri dari:

1) Rumah kompresor (compressor housing / blower)

Rumah kompresor terbuat dari bahan aluminium bersambung dengan bagian pusat inti (*cartridge group*) ditopang oleh jaminan baut dan cincin pelat.

3) Rumah turbin (turbine housing)

Terbuat dari bahan *cast steel* dan bersambung dengan bagian rumah pusat inti (*cartridge group*) dengan memakai cincin baja penjamin. Diantara sambungan rumah turbin dan *manifold* buang dipasang gasket yang terbuat dari bahan *stainless steel* untuk menjamin sambungan tersebut.

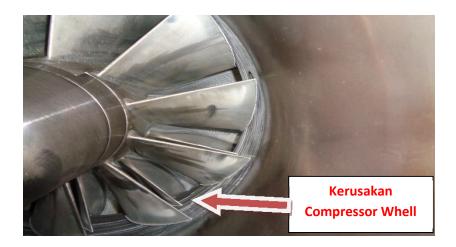
Gambar 2.4 Compressor whell

- 1) Putaran turbocharger tidak normal akibat unbalance
- 2) *Unbalance shaft turbo* bisa diakibatkan oleh:
 - a) Compressor wheel (gambar 2.4) ada yang rusak akibat tergesek di housing, ini hanya bisa diatasi dengan mengganti baru material tersebut. (Sumber data di ambil dari Compressor Whell MV. LAGUN MAS)

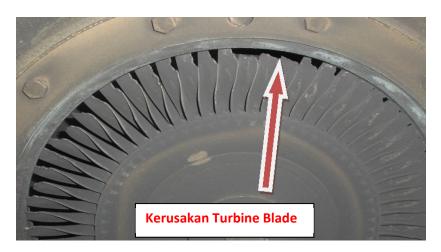
Gambar 2.5 Turbine Blade

b) *Turbine blade* (gambar 2.5) ada yang bopeng atau salah satunya patah, untuk mengatasinya harus diadakan *recond* atau ganti blade bila hal ini terjadi akan mengakibatkan damping spring axial pada bearing compressor patah bahkan bisa terlepas kalau terjadi dalam waktu yang cukup lama, gram-gram akan timbul dan saluran pelumas akan tersumbat turbo bisa *break down*. (Sumber data, diambil dari *turbine blade* di kapal MV. LAGUN MAS)

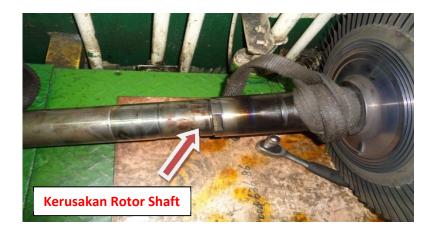
Gambar 2. 6 Rotor Shaft

c) *Shaft* sudah tidak lurus atau rusak, (gambar 2.6) kelurusan *shaft* diketahui dengan mengukur deflexi shaft tidak boleh melebihi 0,04 mm hal ini bisa terjadi akibat *turbocharger* pernah break down untuk hal ini *shaft* harus diganti. (Sumber data, diambil dari rotor shaft kapal MV. LAGUN MAS)

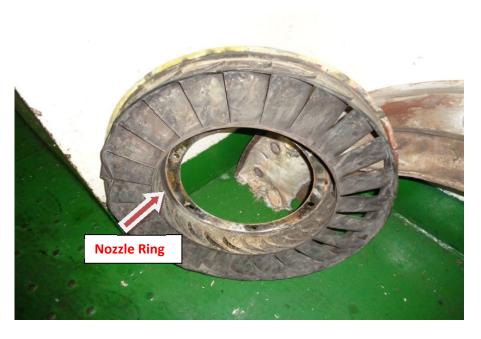
Gambar 2.7 Nozzle Ring

3) *Nozzle Ring Turbine Side* (gambar 2.7) tersumbat banyak jelaga, sehingga suplai gas buang tidak sesuai yang diharapkan.

Penyebab *nozzle gas buang pada turbin side* tersumbat banyak jelaga adalah gas buang yang masuk ke *nozzle* kotor akibat dari pembakaran yang tidak sempurna. Yaitu tidak seimbangnya antara bahan bakar dan udara pembakaran. Hal ini terjadi karena tekanan udara bilas rendah yang disebabkan suplai udara dari turbocharger kurang karena putaran rotor tidak stabil sehingga kerja turbocharger tidak optimal

(Sumber data, di ambil dari kapal MV. LAGUN MAS)
