**OPTIMALISASI PERAWATAN TURBOCHARGER
UNTUK MENUNJANG KINERJA MESIN INDUK
DI KAPAL SV. MINERVA 88**

**Diajukan Guna Memenuhi Persyaratan
Untuk Menyelesaikan Program ATT - I**

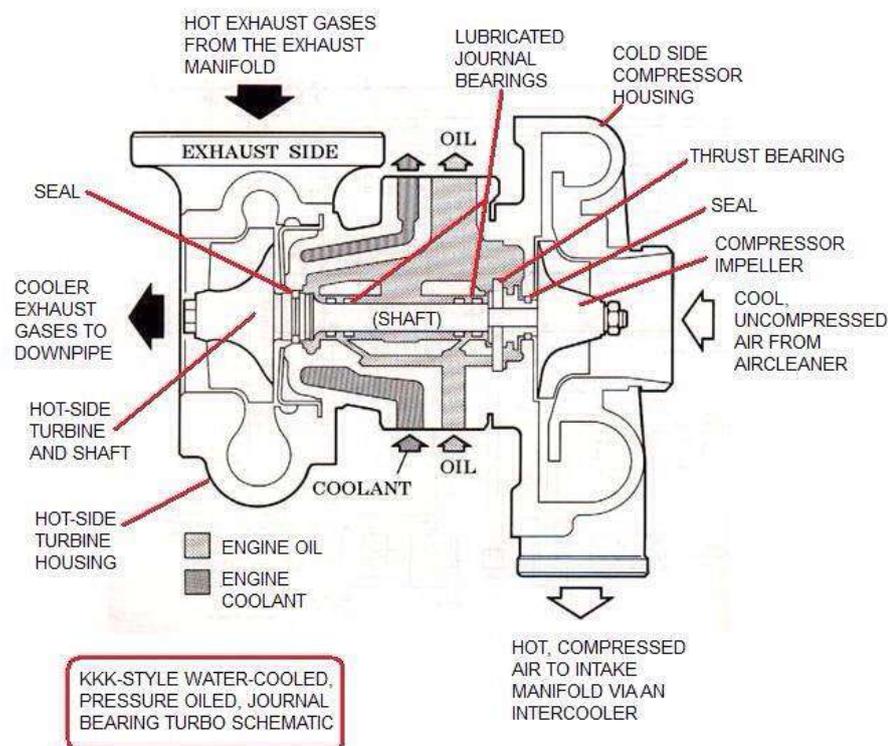
Gambar 2.1 Turbocharger

Menurut Sukoco dan Zainal Arifin, (2018:119), *Turbocharger* merupakan sebuah kompresor dengan gaya sentrifugal yang mendapat daya dari *blower side* yang sumber tenaganya berasal dari gas buang mesin induk. Biasa digunakan pada mesin pembakaran dalam, untuk meningkatkan tekanan udara yang masuk ke ruang pembakaran mesin.

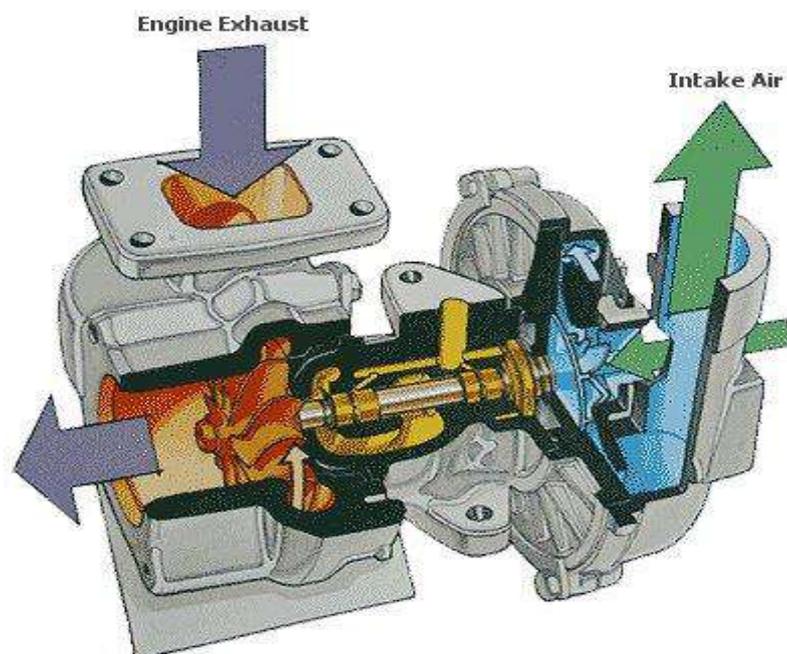
Gambar 2.2 Sistem *Turbocharger*

Menurut Sukoco dan Zainal Arifin, (2018:123) menjelaskan mengenai cara kerja *turbocharger*. Pada saat motor diesel dihidupkan maka gas buang mengalir keluar melalui *exhaust manifold* akan dialirkan ke *turbin blade* sebelum ke udara luar. Gas buang yang masih memiliki tekanan akan memutar sudu-sudu dari turbin *blade* sehingga pada satu sisinya atau sisi *blower* akan menghisap udara dan menekan kesaringan *intercooler* dan diarahkan ke *intake manifold*. Sehingga pada waktu langkah hisap udara yang di *intake manifold* masuk ke silinder. Pada sistem *turbocharger* tersebut dilengkapi *intercooler* sehingga temperatur yang akan masuk ke *intake manifold* dapat turun dari 58°C sampai 38°C.

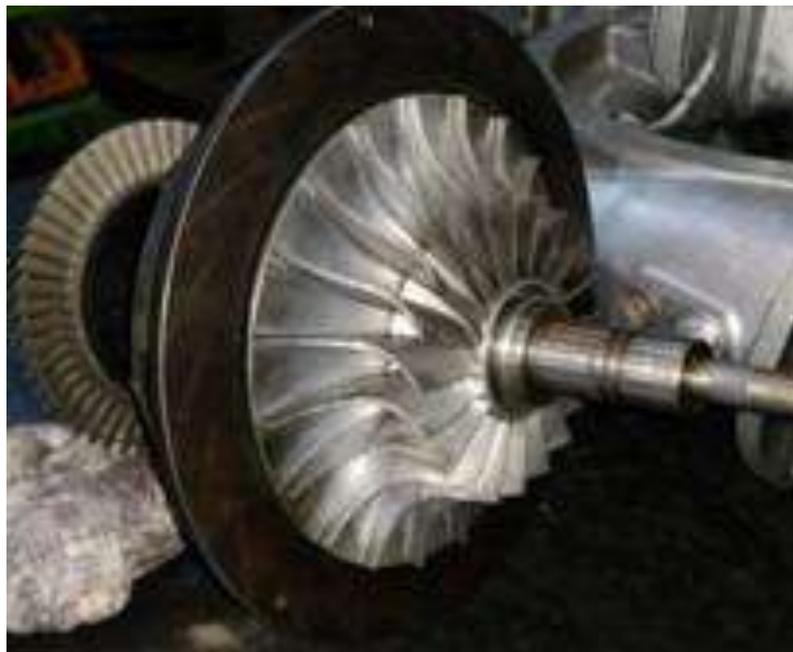
Gambar 3.1 *Overhaul turbocharger*

Pada tanggal 07 Agustus 2022 saat kapal dalam pelayaran di Laut Jawa, mendadak putaran mesin induk menurun dari putaran normalnya. Pada indikator tekanan udara bilas dari 1,5 bar turun hingga mencapai 0,74 bar. Dalam kejadian ini langsung cepat diambil tindakan dengan menghentikan mesin induk. Setelah dilakukan pengecekan, ditemukan penyebabnya adalah adanya gangguan pada *turbocharger*.

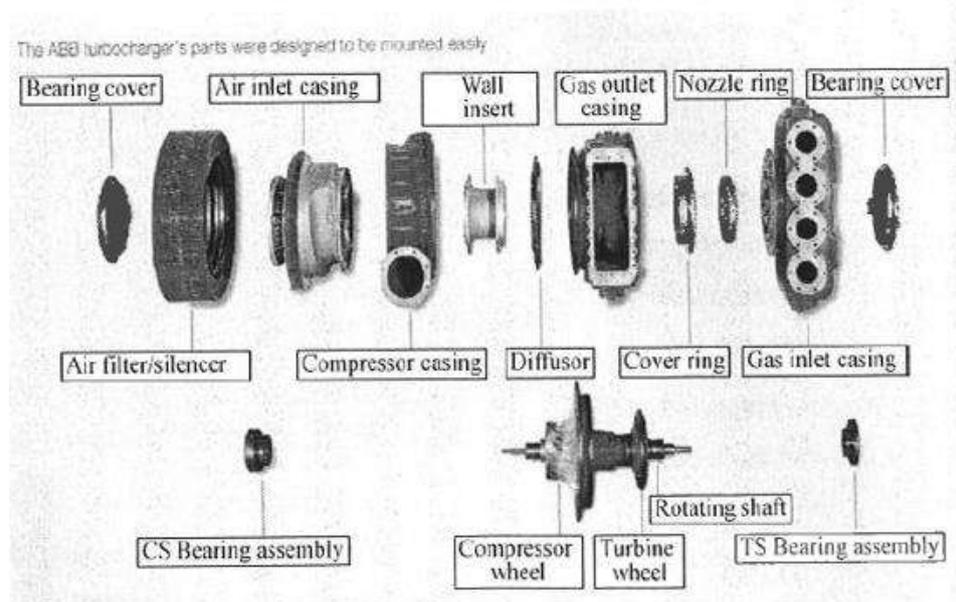
Gambar 3.2 Komponen *Turbocharger*

Selanjutnya dilakukan pengecekan lebih lanjut untuk mengetahui titik permasalahannya, ternyata penyebab masalahnya yaitu adanya kerusakan pada *bearing*. Gangguan pada *turbocharger* menyebabkan udara masuk ke ruang udara bilas terhambat dan mengakibatkan tekanan udara bilas turun. Pada mesin induk dengan menggunakan *turbocharger*, berat volume udara tergantung pada faktor dan kondisi udara *atmosfer* yang dihisap. Bila tekanan udara lebih tinggi dan temperatur lebih rendah, berat udara yang dihisap akan bertambah. Sebaliknya bila tekanan udara lebih rendah dan temperatur lebih tinggi, berat udara yang dihisap akan berkurang.
