SKRIPSI

**OPTIMALISASI PENERAPAN
INTERNATIONAL SAFETY MANAGEMENT (ISM) Code
TERHADAP KESELAMATAN KERJA
DI PT LOGINDO SAMUDRAMAKMUR BALIKPAPAN**

PROGRAM PENDIDIKAN DIPLOMA IV

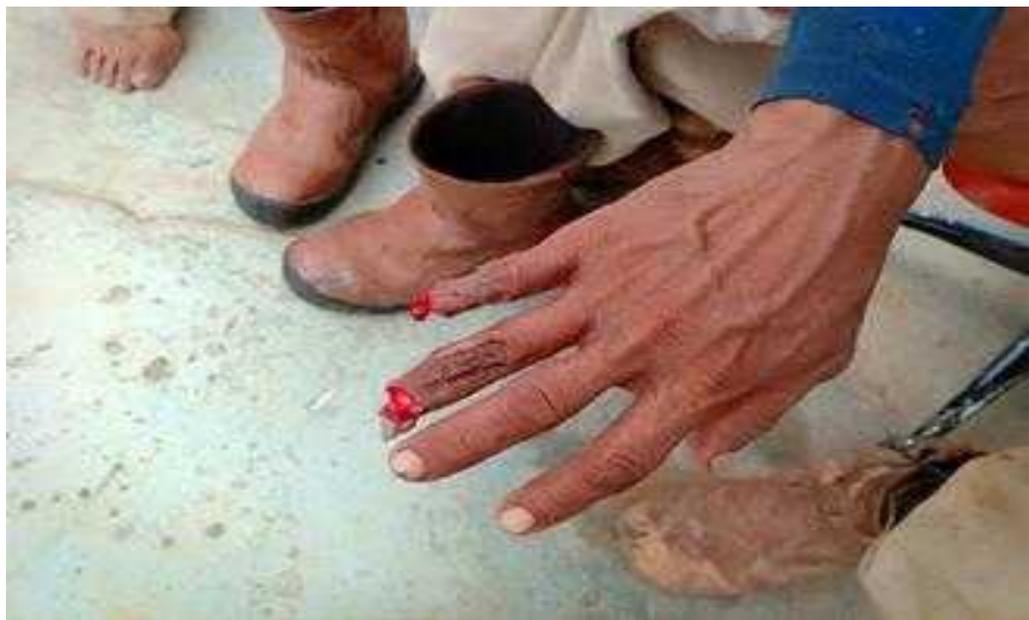
Gambar 4.1
Cidera yang dialami *Welder*

- a. Pada hari Selasa tanggal 29 September 2020 pukul 10:05 WITA dilakukan pekerjaan *install wire winch* penarik kapal di Galangan Muara Kembang. Pekerjaan tersebut dilakukan oleh *team maintenance* yang terdiri dari 1 orang operator *crane* dan dibantu oleh team yang lain sebanyak 4 orang (Hartono – *Welder*, Hery – *Opr Crane*, Sudrajat, Candra), dan Pak Berlin yang membantu mengawasi kegiatan lifting tersebut. Pada saat proses pemindahan wire dengan menggunakan crane, secara tidak sengaja tangan kanan Sdr. Hartono memegang wire crane yang sedang proses mengangkat (dengan maksud ingin memperbaiki posisi wire) dan bagian ujung jari yang menyentuh bagian dalam wire crane tangan kanan yang menggunakan sarung tangan tersebut

tersangkut dan terjepit antara wire dan pulley crane. Secara spontan Sdr. Hartono berteriak stop sambil mengangkat tangan kiri dan langsung direspon oleh crane operator untuk menghentikan pengangkatan. Melihat Sdr. Hartono jarinya terjepit, semua team yang terlibat langsung memberikan bantuan dengan cara wire ditarik manual untuk melepaskan jari yang terjepit tersebut. Korban langsung dibawa ke kantor untuk diberikan pertolongan pertama oleh team HSE (menggunakan peralatan dari isi box P3K). Pukul 10.20 Wita, Pak Suyadi (Tim HSE yang sedang bertugas di Muara kembang) melapor ke DPA (Pak Iskandar) terkait kejadian tersebut dan memohon arahan proses evakuasi. Pukul 10.30 Wita, selanjutnya team melakukan evakuasi dan korban dibawa ke Klinik Maju sejahtera untuk mendapatkan tindakan medis lebih lanjut.

Dalam kejadian ini kecelakaan terjadi karena pekerja tidak menggunakan pelindung jari dan pelindung mata pada saat melakukan pekerjaan yang beresiko, sehingga *safety alert* yang dibuat adalah mengenai bahaya bekerja tanpa menggunakan sarung tangan/bekerja menggunakan jari, dan bahaya bekerja tanpa menggunakan kacamata pelindung.

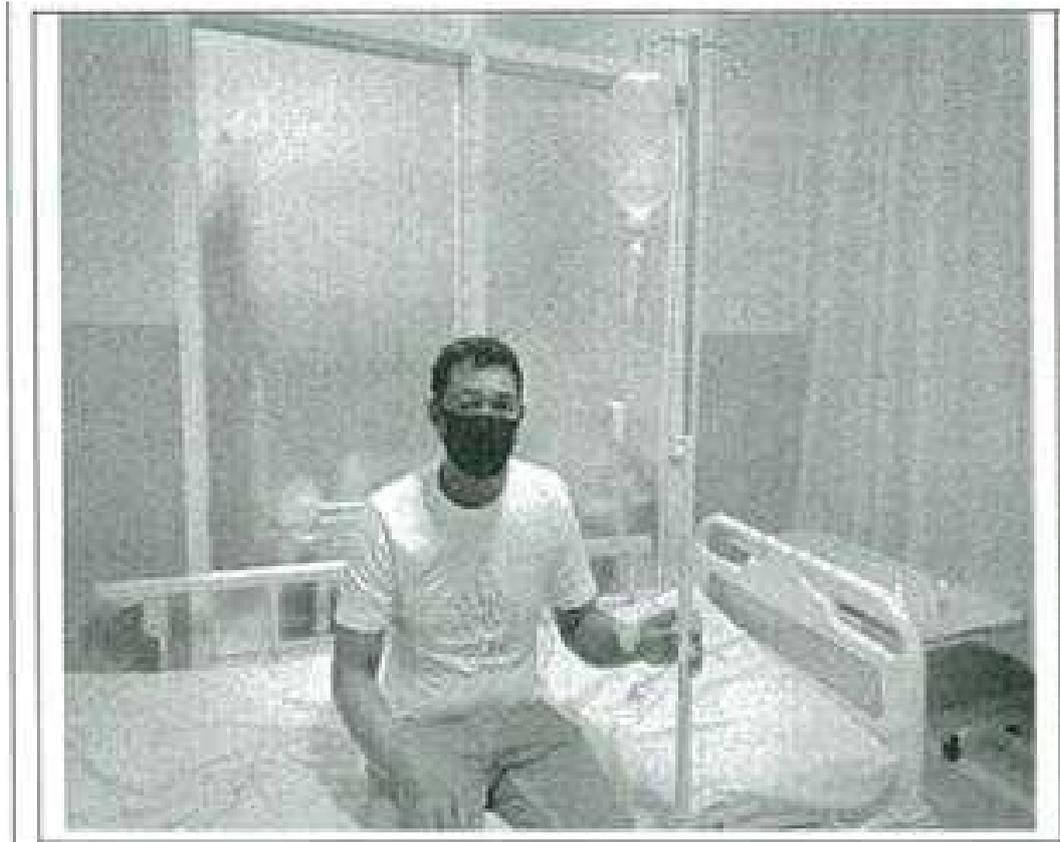
Gambar 4.3
Penanganan medis

- b. Pada hari Jum'at tanggal 25 September 2020 pukul 09.00 wita IP melakukan pengerjaan pemotongan plat ditempat yang sempit dengan menggunakan gerinda 7inch dikarenakan plat yang akan dipotong tebal 16 mm. IP tidak menggunakan kaca mata sehingga percikan alumunium dari proses pemotongan tersebut masuk ke mata sebelah kanan. Pada awalnya yang dirasa serpihan potongan almunium menempel dimata tetapi tidak terlalu sakit dan IP hanya mencuci mata sampai mata sebelah kanan dirasa sudah tidak pedih sehingga IP kembali melanjutkan pekerjaan.

Tanggal 26 September 2020 pukul 09.00 IP melakukan pekerjaan gerinda Pad Eye di LCT. Logindo Valiant. Pada saat melakukan pengerjaan potongan besi galvanis dengan menggunakan gerinda IP kembali tidak menggunakan kaca mata sehingga percikan besi masuk ke mata sebelah kanan. IP merasakan ada sesuatu yang menancap di area bola mata kemudian IP menggosok mata dengan menggunakan tangan. Rasa sakit sudah mulai hilang sehingga IP

mengabaikan kejadian yang di alami selama 2 hari berturut-turut. Selanjutnya di tanggal 27-28 September 2020 IP Merasakan mata sebelah kanan mulai kabur, mengeluarkan air mata terus menerus, dan mata menjadi merah. Atas kejadian tersebut IP dilarikan ke rumah sakit untuk mendapatkan penanganan medis lebih lanjut.

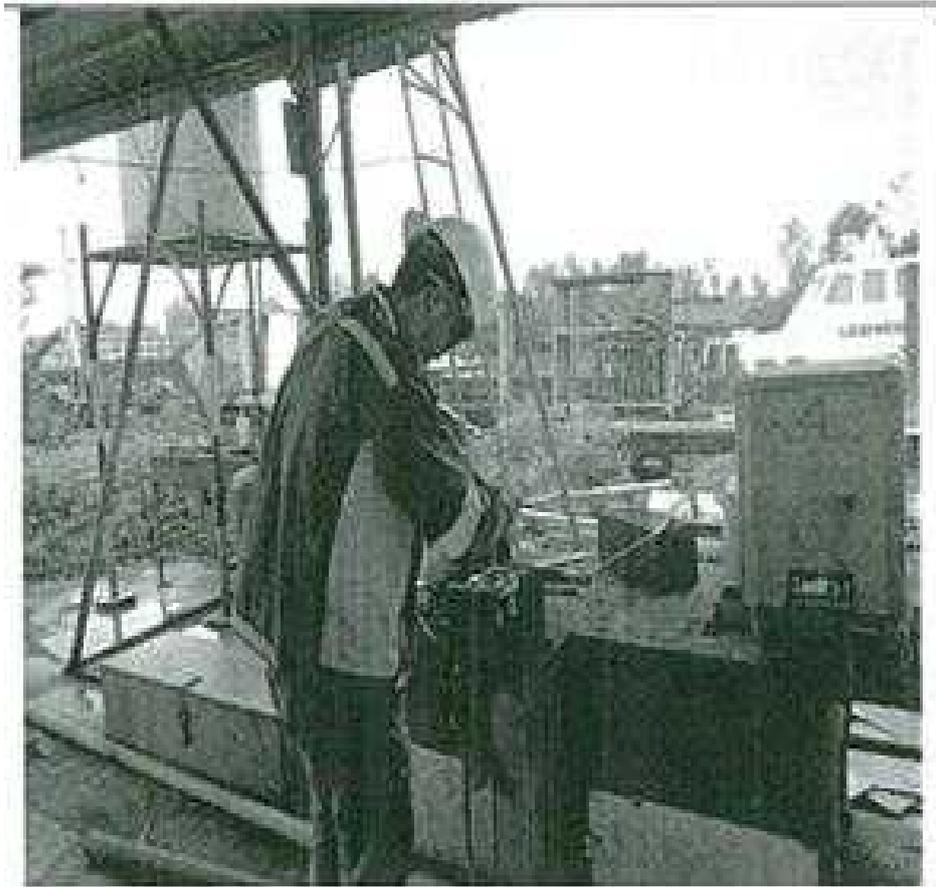
Gambar 4.4

Pekerjaan pemotongan plat

Dalam kejadian ini tim *HSE* telah melakukan investigasi dan menemukan penyebab terjadinya masalah (*root cause*) antara lain pekerja tidak memakai APD pada saat melakukan pekerjaan yang beresiko, kurangnya pelatihan dan orientasi dalam bekerja, serta penempatan personil yang kurang tepat untuk bekejra. Untuk pemecahan masalah yang mengacu pada *ISM Code* adalah membuat *Safety alert* (elemen 7), membuat dan mensosialisasikan *JSA* (elemen 3 dan 9), dan melakukan mutasi personil (elemen 3 dan 6).

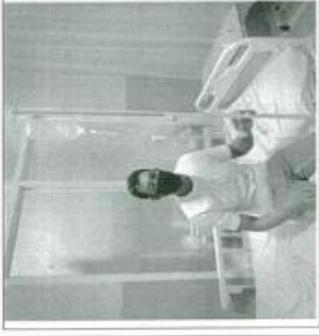
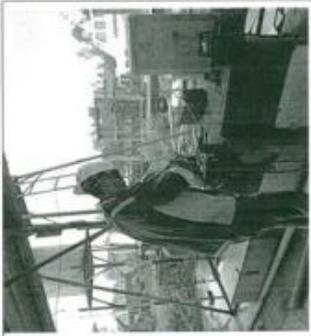
RWDC/Injury

No	Location	Date	Short Description	Root Causes	Recommendation	Pictures	Remark
9	Muara Kembang	29 Sept 20	<p>Pada hari Jumat tanggal 25 September 2020 pukul 09.00 wita IP melakukan pengerjaan pemotongan plat ditempat yang sempit dengan menggunakan gerinda 7 inch dikarenakan plat yang akan dipotong tebal/6 mm.</p> <p>IP tidak menggunakan kaca mata sehingga percikan aluminium dari proses pemotongan tersebut masuk ke mata sebelah kanan. Pada awalnya yang dirasa seperti potongan aluminium menempel dimata tetapi tidak terlalu sakit IP hanya mencuci mata kemudian mata sebelah kanan dirasa sudah tidak pedih sehingga IP kembali melanjutkan pekerjaan</p> <p>Tanggal 26 September 2020 pukul 09.00 IP melakukan pekerjaan gerinda Pad Eye di LCT. Logindo Valiant. Pada saat melakukan pengerjaan potongan besi galyanis dengan menggunakan gerinda IP kembali tidak menggunakan kaca mata sehingga percikan besi masuk ke mata sebelah kanan. IP merasakan ada sesuatu yang menancup di area bola mata kemudian IP menggosok mata dengan menggunakan tangan. Rasa sakit sudah mulai hilang sehingga IP mengabaikan kejadian yang di alami selama 2 hari berturut-turut.</p> <p>Selanjutnya di tanggal 27-28 September 2020 IP Merasakan mata sebelah kanan mulai kabur, mengeluarkan air mata terus menerus, dan mata menjadi merah .</p>	<p>— Membuat JSA saat melakukan pekerjaan yang menggunakan gerinda</p> <p>— Lakukan sosialisasi HIRADC & JSA agar semua team paham akan dampak bahaya disetiap pekerjaan.</p> <p>— Pergunakan PPE sesuai dengan pekerjaan yang dilakukan.</p> <p>— Membuat Safety alert tentang bahaya bekerja tanpa menggunakan kaca mata</p>

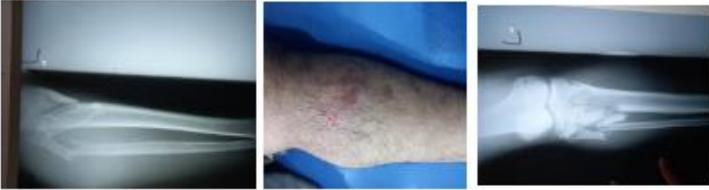
MTC/Vehicle Incident

No	Location	Date	Short Description	Root Causes	Recommendation	Pictures	Remark
2	Muara Kembang	8 Mar 21	<p>Pada hari ini, Senin tanggal 08 Maret 2021 pukul 06:50 wita, terjadi kecelakaan kerja karyawan kami atas nama Sdr. Chairudin. Dengan Kronologi singkat sebagai berikut :</p> <p>Pagi hari Senin pukul 06.30 wita, Sdr. Chairudin (Electrician Site Muara Kembang) berangkat kerja dari Rumah di Balikpapan (Jl Panjaitan-Gunung Guntur) dengan tujuan tempat kerja di Site Muara Kembang (Jl Handil setia Rt. 015 kel. Muara kembang, kec Muara Jawa) menggunakan kendaraan pribadi (motor roda 2).</p> <p>Dalam perjalanan tepatnya di Jl. Ruhui Rahayu - Ring road di pertigaan jalan, pada saat Sdr. Chairudin berada pada posisi jalan lurus dengan kecepatan ± 80 km/jam dan melihat ada mobil pick up yang akan keluar dari gang sebelah kiri, dan dalam perhitungan Sdr Chairudin masih bisa untuk melintas sebelum pick up tersebut keluar dari gang. Namun pada saat tepat di depan gang mobil pick up tetap maju dan menabrak sisi kiri Sdr. Chairudin. Pada saat Sdr. Chairudin terjatuh driver dan Polisi yang bertugas di jalan raya membantu untuk mengevakuasi Sdr. Chairudin ke RS terdekat.</p>	<ul style="list-style-type: none"> -Mengoperasikan Dengan Kecepatan Tidak Layak -Penggambilan keputusan yang keliru -Terlambat bereaksi 	<ul style="list-style-type: none"> - Berkendara sesuai dengan marka jalan yang tertera di jalan raya -Perhitungan dan kewaspadaan yang baik pada saat melintas di pertigaan jalan - Sosialisasi / kampanye berkendara yang aman di jalan raya, terkhusus untuk rekan-rekan kerja yang menempuh jarak yang jauh ke tempat kerja.

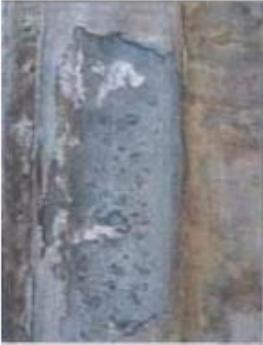
NM/Impact

No	Location	Date	Short Description	Root Causes	Recommendation	Pictures	Remark
6.	LCT Prosper	16 Apr 21	<p>Pada hari Jumat tanggal 16 April 2021 pukul 04.00 WITA LCT Prosper bergerak dari TN AA 341 – CB Elsa 8 menuju Pendingin tanpa muatan di atas kapal</p> <p>Pada pukul 05.20 WITA saat kapal tiba di antara point 24 ke point 23 lambung kiri LCT Prosper membentur haluan kiri CB Naga Biru yang sementara standby di safe area. Akibat kejadian tersebut pisang pisang sebelah kiri LCT prosper mengalami deformasi sepanjang 30 cm dengan kedalaman 5 cm dan CB Naga Biru mengalami kerusakan pada rumah jangkar (TBA)</p>	<ul style="list-style-type: none"> -Gagal memperingatkan -Gagal mengamankan -Penempatan yang tidak layak -Gagal mengikuti prosedur -Terlambat bereaksi -Orientasi yang tidak cukup -Instruksi awal yang tidak cukup -Contoh pengawasan yang tidak benar -Rencana kerja yang tidak cukup/tidak layak 	<ul style="list-style-type: none"> - Setiap perwira jaga yang akan melakukan kegiatan yang sifatnya pribadi dan tidak bisa ditinggalkan untuk beberapa saat (ibadah, ke kamar mandi) pastikan perwira jaga/nahkoda yang menggantikan di anOktgan (hand over kepada perwira jaga/nahkoda saat akan melakukan aktifitas pribadi) - Perwira jaga harus memastikan haluan kapal yang dikemudikan terbebas dari marine hazard dan tidak terlalu dekat dengan kapal/barge yang sedang berlabuh/jangkar - Jika dalam keadaan emergency tidak dapat menghindari tubrukan/benturan, segera koordinasikan dengan AVTS control untuk konfirmasi tindakan yang paling aman di dalam alur pelayaran tersebut
