**PERAWATAN *EXHAUST GAS CLEANING SYSTEM*
GUNA MENERAPKAN MARPOL ANNEX 6**

YOGI PUTRA FAJAR

PROGRAM PENDIDIKAN DIPLOMA IV

2024

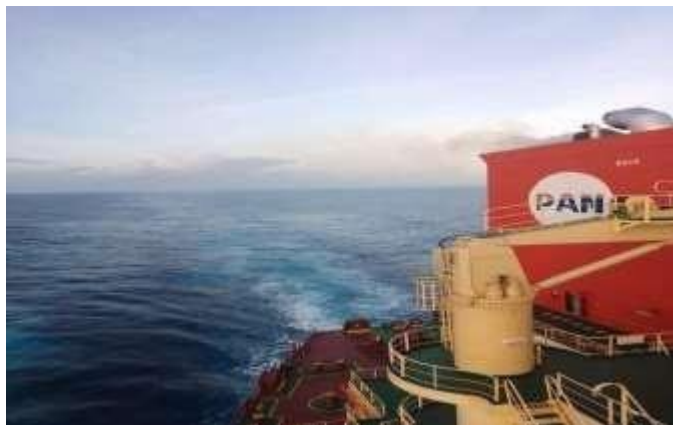
Gambar 2.1 *Funnel* pada kapal MV. PAN EPIC

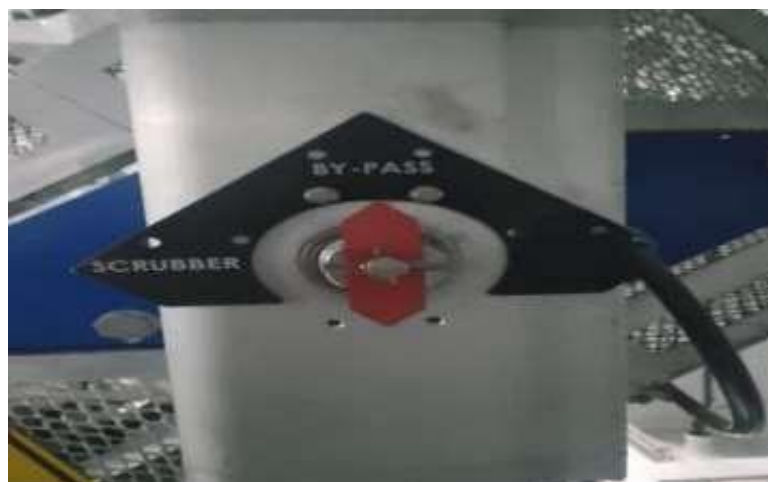
Gambar 2.5 3 Way Damper Valve membuka menuju *Bypass*

Aliran gas pembuangan sisa pembakaran pada gambar di atas menunjukkan bahwa posisi *3 Way Damper Valve* membuka menuju *Bypass* yang sudah diketahui bahwa *Bypass* membuka ketika kapal menggunakan bahan bakar *LSMGO* yang rendah sulfur dan tidak memerlukan *spray* dari *nozzle* EGCS.

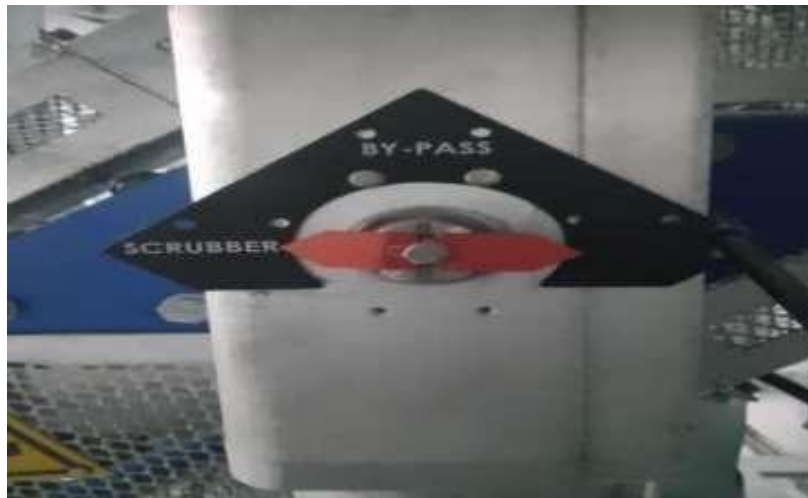
Gambar 2.6 *3 Way Damper Valve* membuka menuju *Scrubber*
Sumber : (Dokumentasi Penulis)

Aliran gas pembuangan sisa pembakaran pada gambar diatas menunjukkan bahwa posisi *3 Way Damper Valve* membuka menuju *scrubber* yang sudah diketahui bahwa posisi *scrubber* membuka ketika kapal menggunakan bahan bakar *HSFO* yang merupakan bahan bakar dengan kadar sulfur yang cukup tinggi dan memerlukan *spray* dari *nozzle* EGCS untuk membersihkan gas buang sisa pembakaran sebelum melewati *funnel* agar gas pembuangan dapat aman ketika terhirup oleh manusia maupun bagi lingkungan untuk mengikuti regulasi Marpol Annex 6 mengenai pencegahan polusi udara dari kapal. Dalam mengoperasikan *3 Way Damper Valve* sangat membutuhkan angin atau udara yang memiliki *pressure* tinggi yang berasal dari *air compressor*.

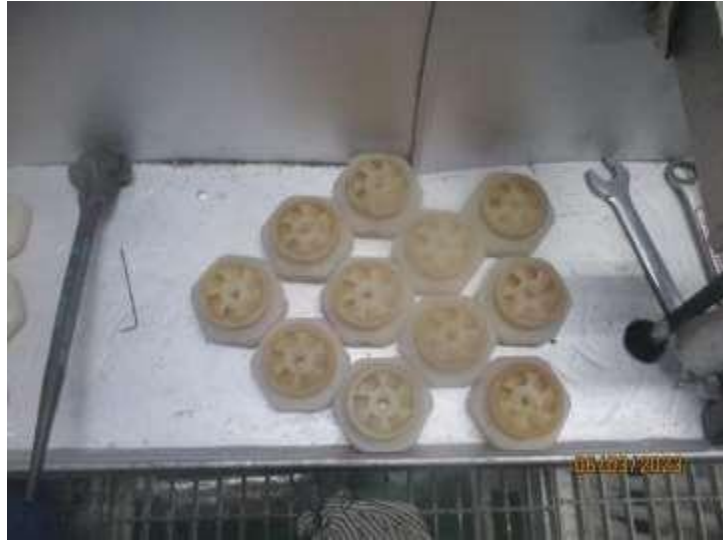
Gambar 2.7 *Nozzle Exhaust Gas Cleaning System*
Sumber : (Dokumentasi Penulis)

Nozzle sendiri berfungsi untuk menyuplai air laut dari pompa dalam bentuk kabut untuk membersihkan gas buang sisa pembakaran pada *scrubber* EGCS atau dapat kita sebut sebagai *filter carbon* atau residu yang terbawa pada gas buang sehingga *carbon* tidak terbawa menuju udara bebas dan *carbon* keluar menuju *Overboard* atau kembali ke laut. Adapun perawatan mengenai *Nozzle* pada gambar diatas yaitu dengan melakukan pembersihan menggunakan angin bertekanan atau bisa juga menggunakan air tawar untuk menghilangkan kotoran yang menempel pada *Nozzle* dimana kotoran tersebut berasal dari air laut berupa kerang atau *microbiota* laut. Jika *Nozzle* tidak dilakukan perawatan, maka akan terjadi penyumbatan dan berpengaruh besar pada operasional *Sea Water Scrubber Pump* sehingga *pressure* pada pompa akan mengalami abnormal dan akan terjadi kerusakan yang akan merugikan baik untuk *Engineer* maupun perusahaan itu sendiri dikarenakan *cost* perbaikan yang tidaklah murah pada suku cadangnya.

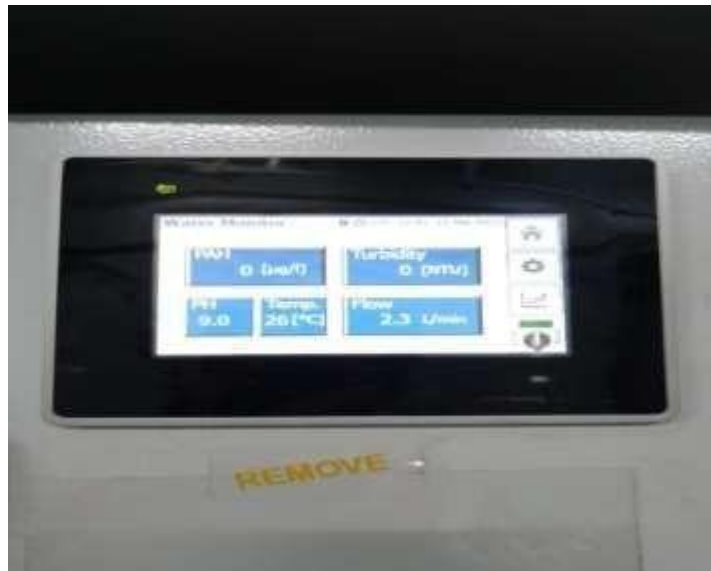
Gambar 2.8 *Sea Water Inlet Monitoring*
Sumber : (Dokumentasi Penulis)

Sea Water Inlet Monitoring berfungsi untuk mengetahui kadar PAH (*Poly Aromatic Hydrocarbons*), kadar PH (*Potential Hydrogen*) atau kadar keasaman pada air laut sehingga dapat dipastikan bahwa air laut masih batas aman dan tidak merusak pada sistem EGCS. Pada monitor juga terdapat *Flow Rate* untuk mengetahui *volume* aliran air laut yang mengalir pada pipa serta terdapat *indicator* mengenai *temperature* air laut saat setelah memasuki *Sea Water Scrubber Pump* untuk mengetahui bahwa air laut dalam suhu yang baik atau layak dalam arti tidak terlalu dingin atau membeku. Jika *temperature* air laut dalam keadaan rendah akan berpotensi menyebabkan pompa tidak optimal dalam beroperasi dan juga beberapa pipa yang berkaitan dengan *Sea Water Scrubber Pump* akan mengalami retak dan berakhir pecah karena suhu ekstrim, disarankan agar tidak mengoperasikan EGCS Pada area tertentu dikarenakan situasi dan kondisi, bahan bakar beralih menggunakan *LSMGO* agar *Sea Water Scrubber Pump* tidak beroperasi dan mencegah terjadinya beberapa kerusakan yang akan dialami oleh pompa.

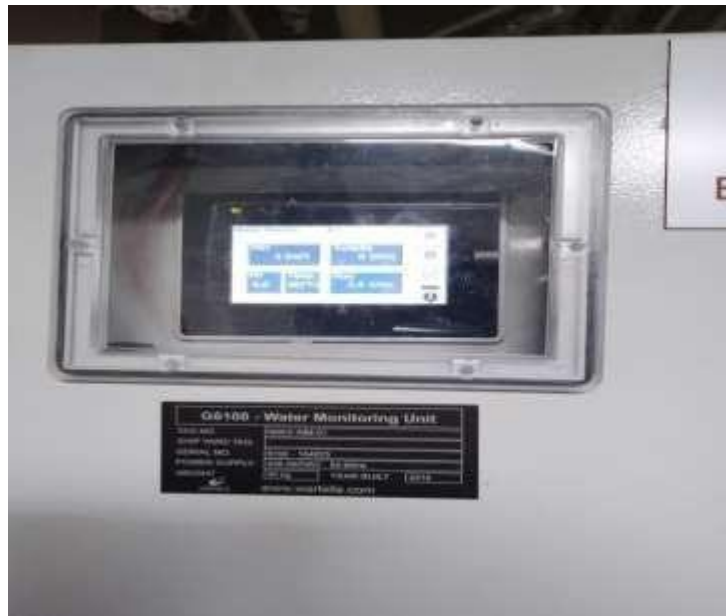
Gambar 2.9 *Sea Water Outlet Monitoring*
Sumber : (Dokumentasi Penulis)

Sea Water Outlet Monitoring berfungsi untuk mengetahui kadar PAH (*Poly Aromatic Hydrocarbons*), kadar PH (*Potential Hydrogen*) atau kadar keasaman pada air laut sehingga dapat dipastikan bahwa air laut masih batas aman untuk lingkungan sebelum menuju *Overboard*. Pada monitor juga terdapat *Flow Rate* untuk mengetahui volume aliran air laut yang mengalir pada pipa serta terdapat *indicator* mengenai *temperature* air laut setelah digunakan untuk *spray* gas buang sisa pembakaran pada *Scrubber Exhaust Gas Cleaning System* untuk mengetahui bahwa air laut dalam suhu yang baik atau layak untuk lingkungan sebelum menuju *Overboard*. Panel ini sangatlah berguna bagi *Engineer* sebagai acuan dalam mengontrol air laut setelah digunakan pada *scrubber* agar tidak mencemari ekosistem laut.

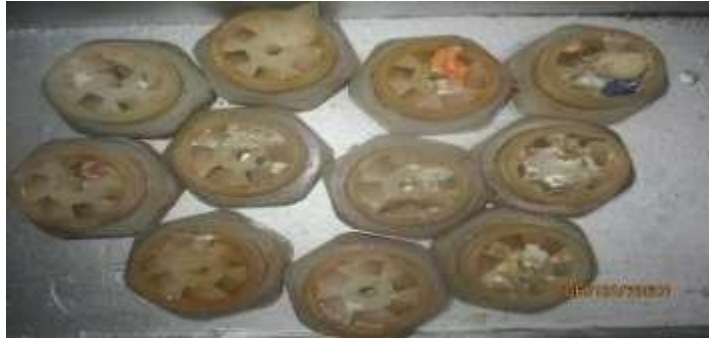
Gambar 4.1 *Spray Nozzle* dengan *Barnacle*
Sumber : (Dokumentasi Penulis)

Pada Gambar 4.1 menunjukkan bahwa *spray nozzle* yang tersumbat oleh *barnacle* perlu dilakukan perawatan ataupun pembersihan, bukan hanya *barnacle* saja yang terbawa pada sistem, melainkan terdapat juga sampah sampah *microplastic* yang menyumbat pada *spray nozzle* sehingga sangat memberi pengaruh besar pada kinerja pompa EGCS menjadi tidak maksimal sebagaimana mestinya.

Pembersihan *spray nozzle* dilakukan ketika kapal berhenti atau ketika kapal sedang *anchor*, dikarenakan bagian *spray nozzle* terdapat di dalam funnel EGCS yang terhubung dengan *funnel bypass*. Maka dari itu, perlunya *safety* dalam bekerja di atas kapal demi menghindari kecelakaan kerja di atas kapal dan memastikan bahwa *engine crew* tetap bekerja mengikuti SOP (Standar Operasional Prosedur) yang ada. Pada kapal MV. PAN EPIC, *engine crew* melakukan pembersihan pada malam hari dengan membagi tim kerja yang tidak terpusat dan terfokus pada *scrubber* saja.

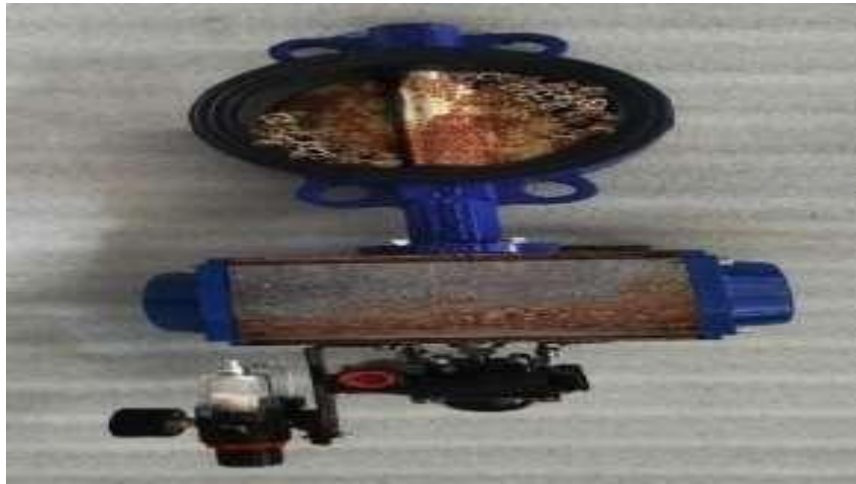
- b. Tersumbatnya *butterfly valve* karena banyaknya *barnacle* yang melekat. Penyumbatan tidak hanya terjadi pada *spray nozzle* saja, banyaknya *barnacle* dikarenakan minimnya pengecekan dan perhatian *Engineer* terhadap permesinan bantu EGCS. Penyumbatan juga terjadi pada *butterfly valve* yang menyuplai air laut menuju *spray nozzle*. Dimana saat pengecekan *pipe line* pada sistem EGCS, *engineer* menemukan adanya kendala terhadap *butterfly valve* yang abnormal dalam beroperasi dan tidak dapat terbuka secara penuh dikarenakan banyaknya *barnacle* yang melekat dan menyumbat pada *valve* sehingga menyebabkan tingginya *pressure* pada *scrubber pump of EGCS (Exhaust Gas Cleaning System)*. Korosi yang cukup parah juga menjadi kendala dalam kinerja *butterfly valve* dalam proses membuka ataupun menutup. Putaran pada engsel *butterfly valve* menjadi tidak maksimal. *Butterfly valve* sudah tidak layak untuk digunakan kembali dan perlu mengganti dengan *butterfly valve* yang baru. Demi mencegah terjadinya kembali ketidaklancaran pada engsel *butterfly*

valve dalam beroperasi dan akan berpengaruh terhadap kinerja serta pressure pada *scrubber pump of EGCS (Exhaust Gas Cleaning System)*

Gambar 4.2 Banyaknya *barnacle* yang melekat pada *butterfly valve*
Sumber : (Dokumentasi Penulis)

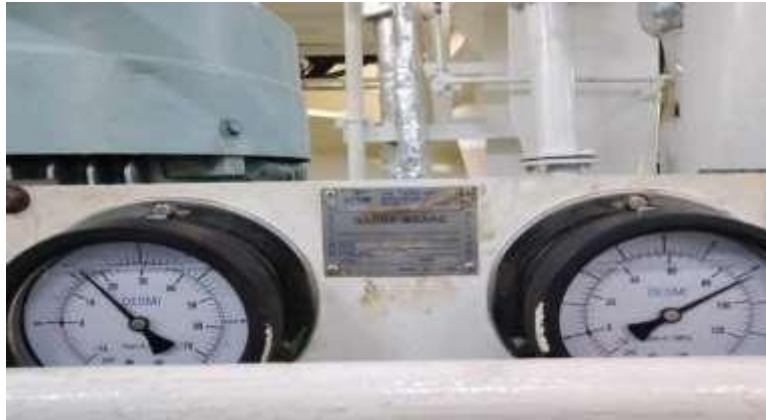
Pasca terjadinya penyumbatan pada *spray nozzle*, mulanya terdapat indikasi pada pompa *scrubber* nomor 1 dan 3 yang saat itu sedang beroperasi. *Pressure Discharge* pada pompa menunjukkan bahwa pompa berjalan abnormal dimana *manometer* pada pompa mengarah pada angka 6.2 Bar dari normalnya 4.0 Bar. mengetahui hal itu, *first engineer* mengambil langkah tepat dengan melakukan *bunker change* serta menghentikan pengoperasian *EGCS (Exhaust Gas Cleaning System)* tentunya atas izin *chief engineer* sebagai kepala kerja. Langkah tersebut dilakukan demi meminimalisir terjadinya *overpressure* pada pompa yang dapat mengakibatkan hancurnya gasket pada pompa karena tidak mampu menahan tekanan yang sangat tinggi dikarenakan penyumbatan pada *spray nozzle*. Bahan bakar telah terganti dari *HSFO* beralih menjadi *LSMGO* karena tidak beroperasinya *EGCS (Exhaust Gas Cleaning System)*. Jika *overpressure* diabaikan, keadaan akan menjadi memburuk serta tingginya *cost* yang diperlukan guna melakukan perawatan pada pompa *scrubber*. *First engineer* segera membuat *schedule* untuk melakukan perawatan serta perbaikan pada pompa dan tentunya mengganti beberapa *part* pada pompa *scrubber* yang rusak termasuk mengganti gasket yang ditemukan dalam keadaan sudah tidak layak pakai dikarenakan

tingginya *pressure* akibat tersumbatnya *spray nozzle* yang disebabkan oleh *barnacle* dan kotoran yang terbawa pada sistem.

Gambar 4.3 *Overpressure* yang terjadi pada pompa EGCS
Sumber : (Dokumentasi Penulis)

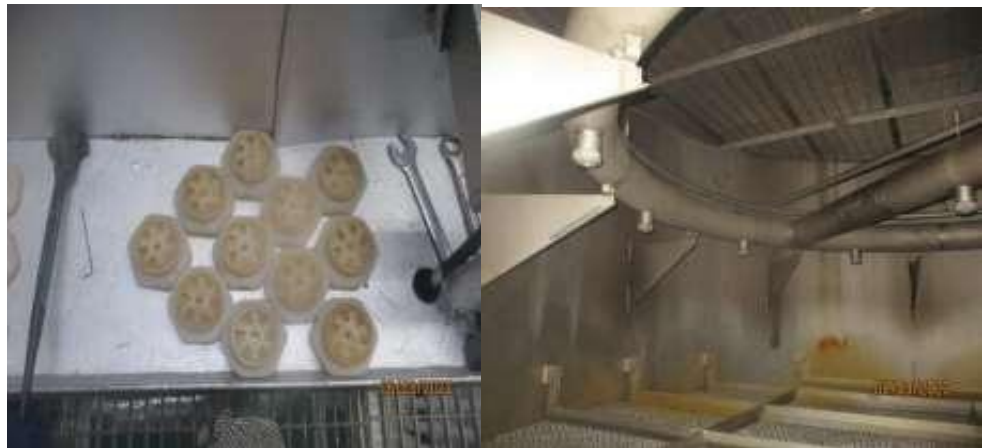
Gambar 4.4 *Spray Nozzle* yang sudah bersih serta letaknya pada EGCS
Sumber : (Dokumentasi Penulis)

- b. Perlunya mengganti *spray nozzle* yang pecah dan sudah tidak layak pakai dikarenakan tingginya *pressure* pada pompa yang diakibatkan oleh *barnacle* yang melekat pada *spray nozzle*. Jika Engineer tidak melakukan penggantian *spray nozzle* dengan yang baru, maka air laut yang keluar melalui *spray nozzle* tidak dalam bentuk kabut, melainkan hanya seperti air yang keluar biasa dan memiliki tekanan. Keadaan abnormal tersebut menjadikan kadar sulfur pada gas buang menjadi tinggi tentunya melanggar Marpol Annex 6.

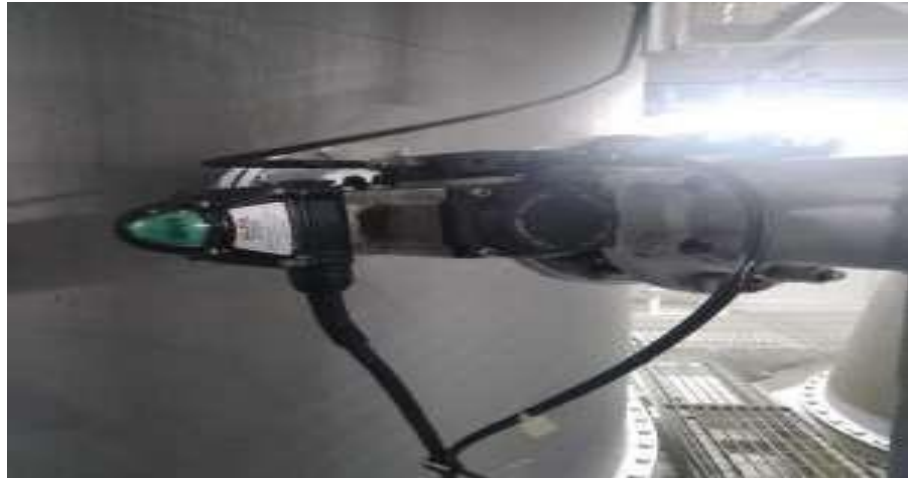
Gambar 4.5 *Butterfly valve* yang sudah diganti dan terbuka secara penuh
Sumber : (Dokumentasi Penulis)

Pada Gambar 4.5 menunjukkan *butterfly valve* yang telah diganti dan berhasil terbuka secara penuh setelah mengalami kondisi yang tidak layak untuk operasi. *Butterfly valve* ini berperan sebagai komponen yang mensuplai air laut ke *spray nozzle* dalam sistem EGCS (*Exhaust Gas Cleaning System*) di kapal MV. PAN EPIC.

- c. Perlunya mengganti *butterfly valve* yang menyuplai air laut menuju ke *spray nozzle* dikarenakan kondisi daripada *butterfly valve* yang sudah tidak layak. Penggantian dilakukan karena tersedianya *stock spare part* pada kapal MV. PAN EPIC. Terdapat korosi serta *barnacle* yang melekat sehingga terjadinya gangguan pada saat *butterfly valve* beroperasi, *butterfly valve* tidak dapat terbuka secara penuh sebab tidak lancarnya engsel untuk proses membuka dan menutup dikarenakan korosi yang cukup parah dan *barnacle* yang menyumbat pada proses membuka dan menutup sistem kerja *butterfly valve* penyuplai air laut pada EGCS (*Exhaust Gas Cleaning System*)

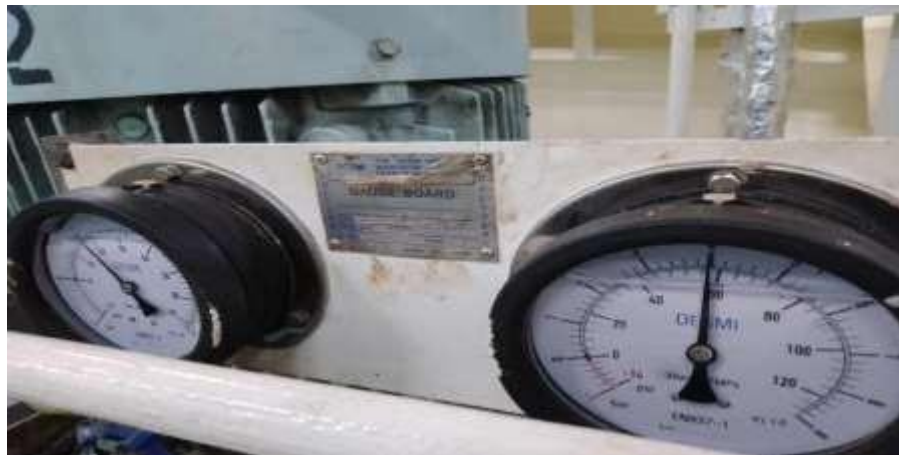
Gambar 4.6 *Pressure* normal 4.0 bar pada pompa setelah *overhaul*
Sumber : (Dokumentasi Penulis)

- a. Melakukan rekondisi pada gasket yang telah dibongkar agar dapat menghemat *stock* gasket pada *sea water scrubber pump*. Rekondisi dilakukan dikarenakan gasket masih layak pakai dan hanya diperbaiki sebab adanya sedikit kerusakan pada gasket.
- b. Melakukan pergantian gasket yang baru agar *sea water scrubber pump* dapat beroperasi optimal dan sebagaimana mestinya. Dikarenakan tersedianya *stock* gasket pada *store spare part* yang dapat digunakan untuk melakukan *overhaul*. Sehingga *engineer* tidak perlu mengkhawatirkan terhadap *part* yang diganti.

Apabila *assembling* telah dilakukan pada semua komponen-komponen pompa, *engineer* segera melakukan *line up* demi memastikan bahwa *flowing water* pada sistem EGCS tidak mengalami penyumbatan dan *piping line* dalam keadaan bersih serta tidak mengalami penyumbatan yang disebabkan oleh *barnacle* yang melekat pada pipa dan *spray nozzle*. Penulis mengambil gambar dimana pada saat permesinan bantu EGCS (*Exhaust Gas Cleaning System*) masih beroperasi dan *crew* mesin belum melakukan *bunker change*. Pengambilan gambar bertujuan untuk dokumentasi dan arsip untuk *engine departement* bahwa tekanan sempat mengalami *overpressure* sebagai bahan perbandingan ketika *machinery* sudah berjalan dengan normal ketika *pressure* 4.0 Bar atau ketika *machinery* sudah dilakukan perawatan serta *overhaul*. Setelah dilakukan *overhaul*, mesin beroperasi dengan normal sebagaimana mestinya

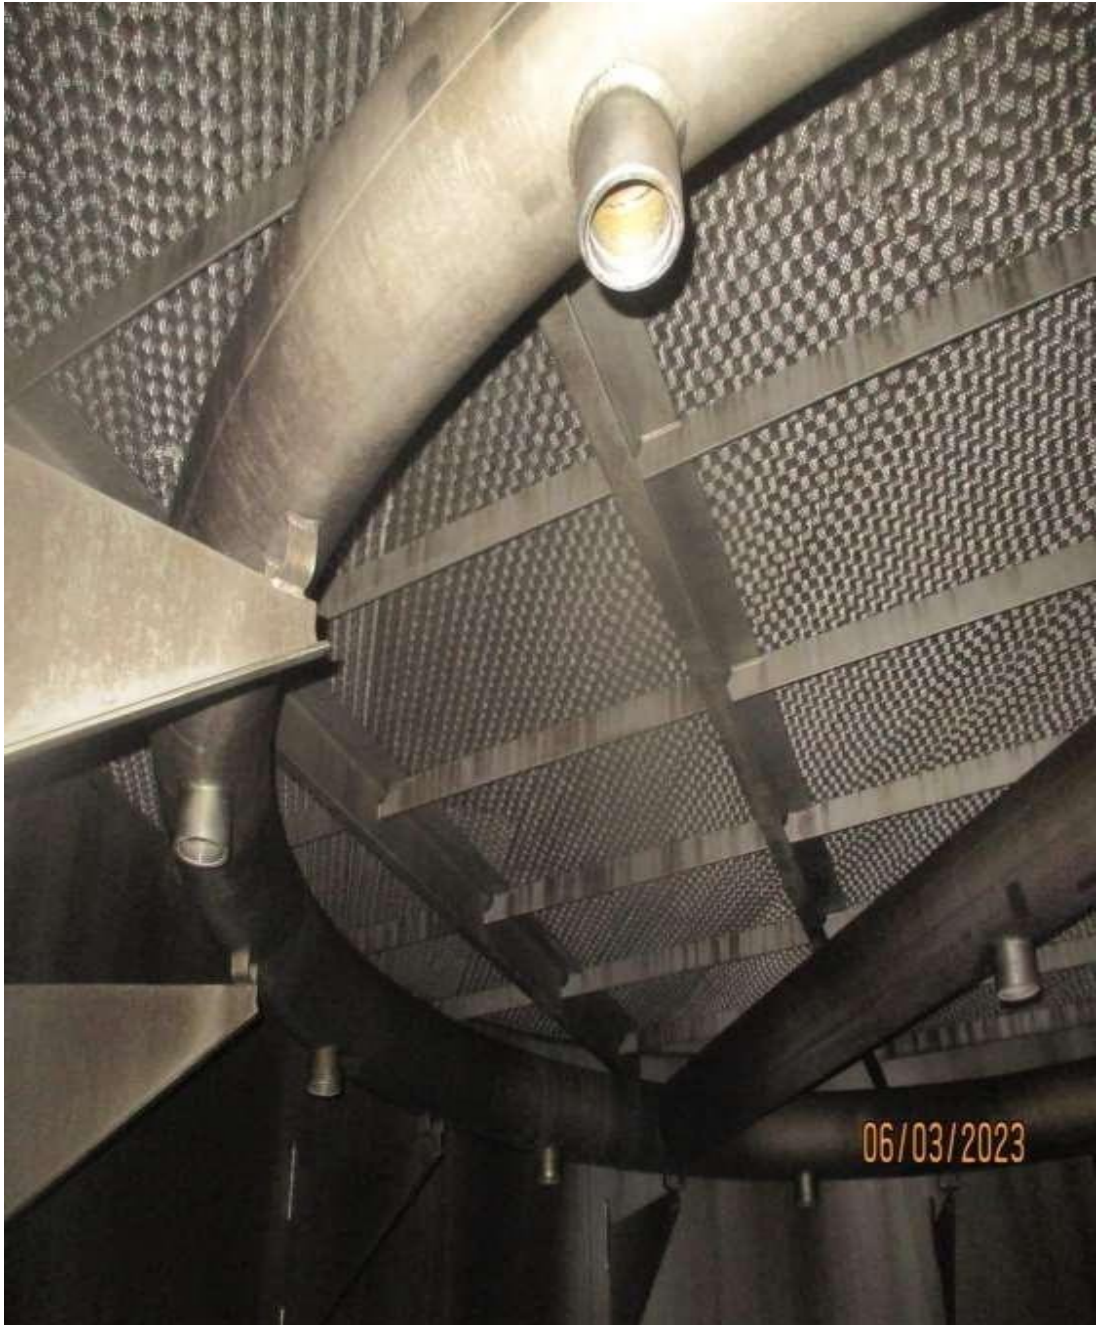
Lampiran 2: Pembersihan pipa yang tersumbat *barnacle* pada *Scrubber*
