**OPTIMALISASI PERAWATAN SISTEM UDARA BILAS
UNTUK MEMPERTAHANKAN DAYA MESIN INDUK DI
MV. MAERSK NORDDAL**

JUNJUNAN TEGUH RISWANDA

2024

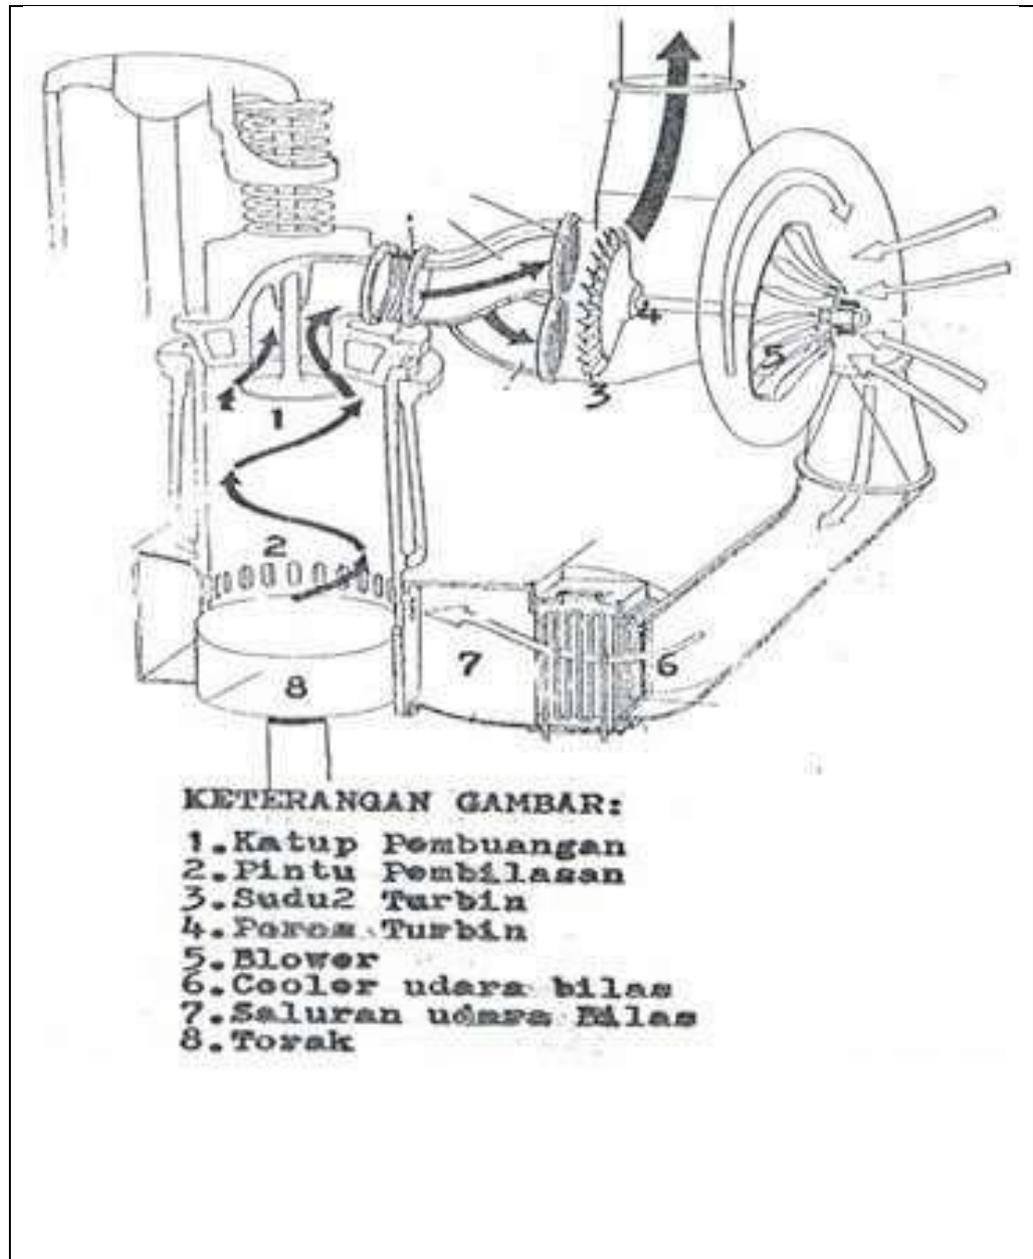
Gambar 2.1

Bagian- bagian dari sistem udara bilas Mesin Diesel 2 tak adalah sebagai berikut :

Bagian Sistem Udara Bilas

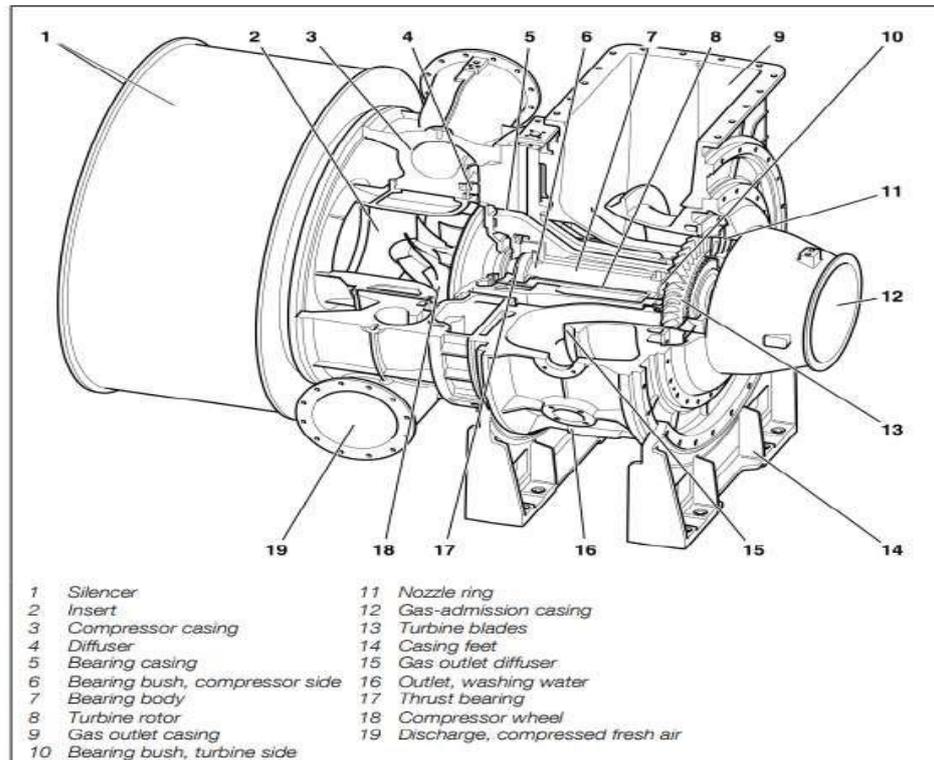
Gambar 2.2

Gas buang menekan ke suatu roda turbin sehingga menghasilkan putaran. Kompresor / Blower yang dipasang seporos dengan roda turbin menghasilkan putaran akibat terdorong oleh gas sisa hasil pembakaran

yang keluar melalui cerobong mesin, sehingga menghasilkan tekanan udara, hembusan udara yang mengakibatkan terjadinya pemadatan udara masuk dengan tekanan diatas satu atmosfer ke dalam silinder.

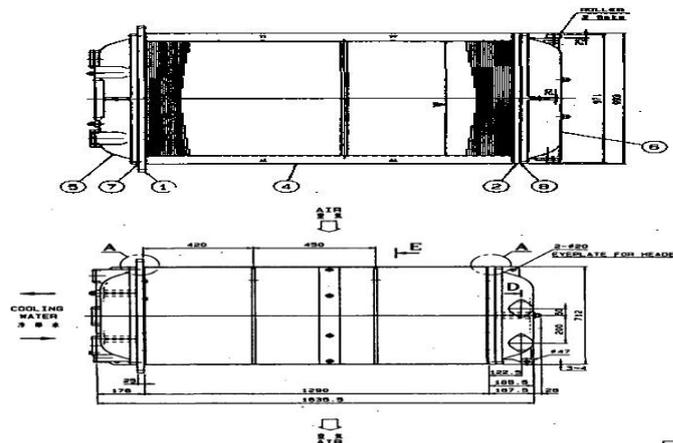
Gambar 2.3

Air cooler adalah salah satu pesawat pemindah panas untuk mendinginkan udara bilas sebelum masuk dalam ruang pembakaran sampai temperature yang ditentukan mesin, penyerahan panas dilakukan dengan media air pendingin (*fresh water*) yang masuk melalui lubang-lubang masuk dan keluar melalui lubang-lubang keluaranya.

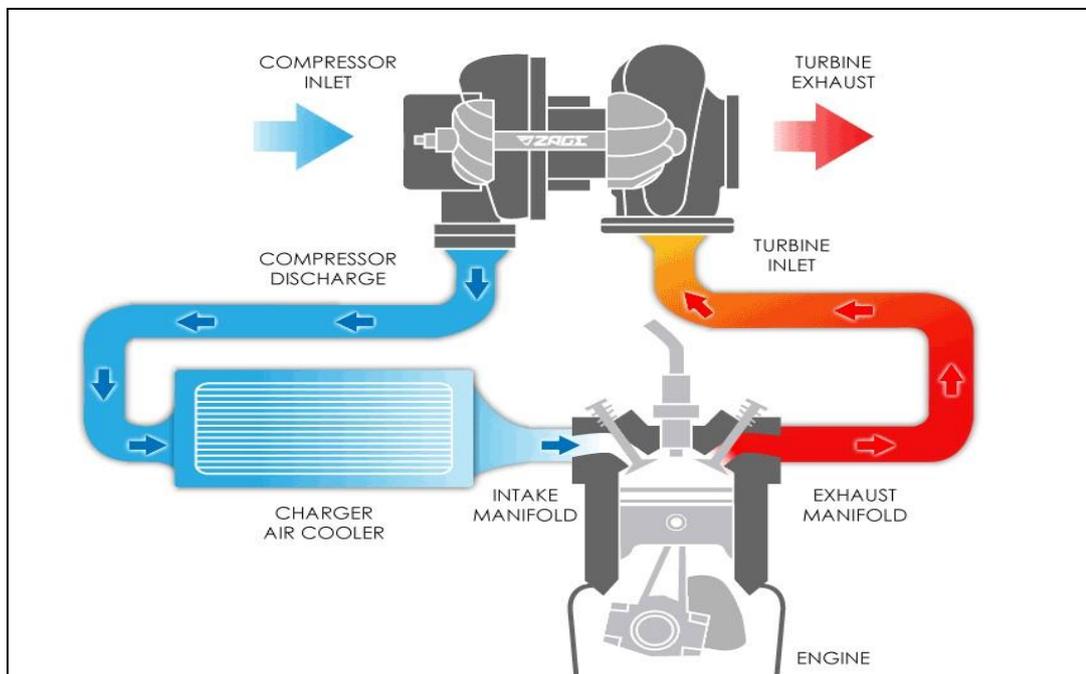
Gambar 3.1

Sesuai dengan Buku Manual, 706-06 : Kenaikan temperatur gas buang sampai maksimal yang mengakibatkan mesin harus menurunkan putarannya atau beban kerjanya dapat di pengaruhi oleh beberapa faktor antar lain :

- a. Pengaruh dari *turbocharger* (termasuk filter udara masuk), kenaikannya $\pm 30^{\circ}\text{C}$
- b. Pengaruh dari *air cooler*, kenaikannya $\pm 10^{\circ}\text{C}$
- c. Pengaruh dari kondisi mekanik mesin (sistem pengabutan bahan bakar, keadaan silinder , *exhaust valve*), kenaikannya $\pm 15^{\circ}\text{C}$
- d. Pengaruh kualitas bahan bakar, kenaikannya $\pm 15^{\circ}\text{C}$

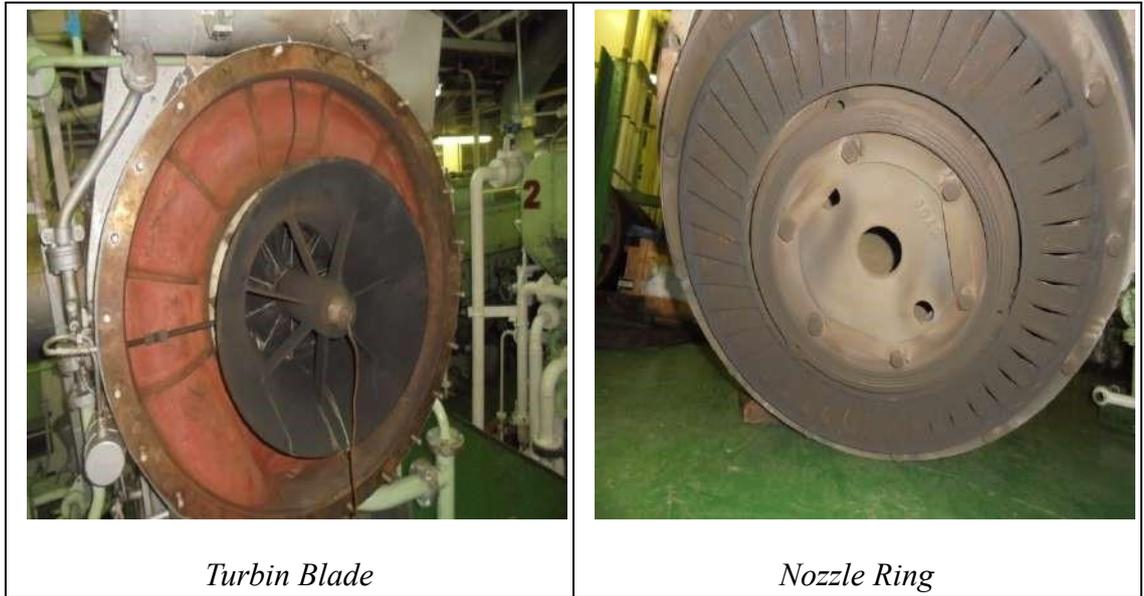
Gambar 3.2

Setelah kita lakukan pengecekan pada saluran gas buang diperoleh hasil bahwa pada *nozzel ring* dan sudu-sudu *turbin* banyak terdapat kotoran-kotoran yang menempel dan sangat keras.

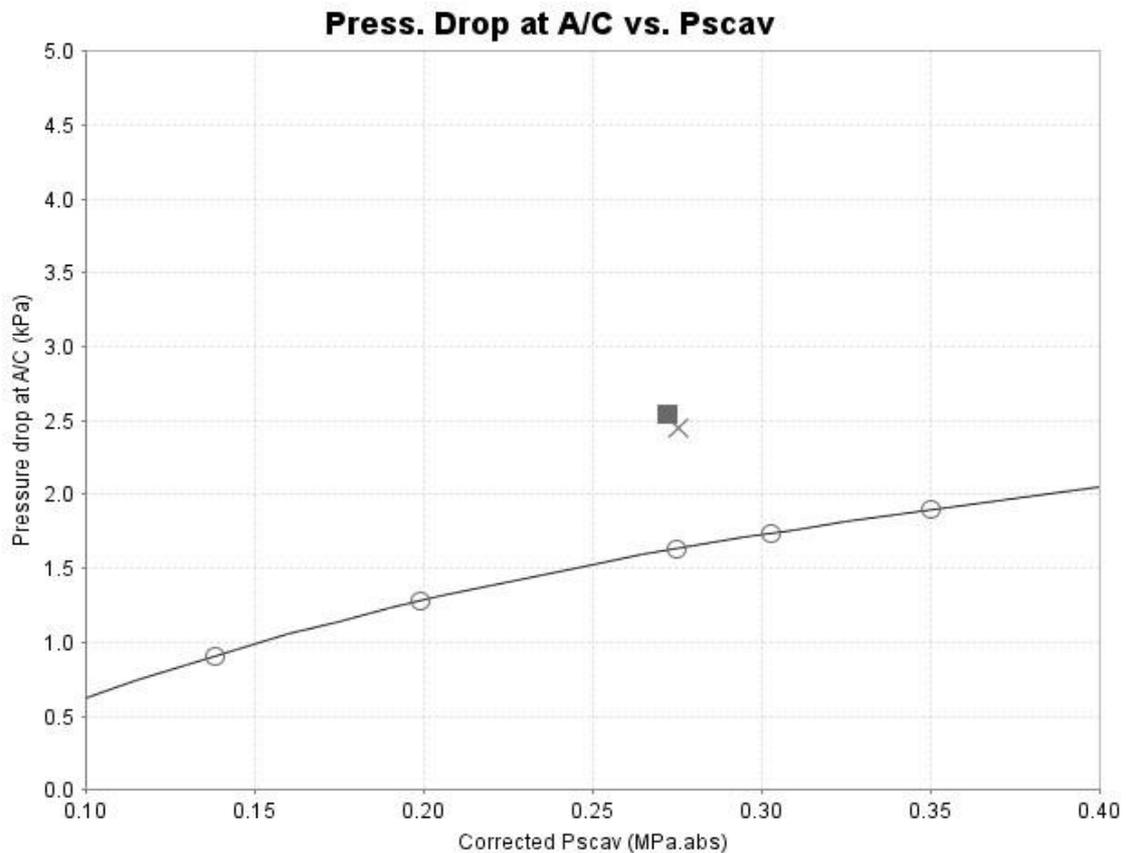
Gambar 3.3

Analisis pada *air cooler* didasari dari hasil pengecekan pengambilan nilai *press drop* pada *air cooler* pada saat beban mesin tinggi atau putaran 100 rpm. *Press drop air cooler* adalah alat ukur yang terpasang pada *air cooler* dimana berfungsi untuk mengetahui perbedaan tekanan pada sisi *air cooler* tekanan masuk dan keluar. Sesuai buku manual pada saat beban tinggi nilai maksimal adalah ≤ 300 mg/cm². Tetapi setelah kita cermati dari hasil pengambilan *performance* mesin selama tahun 2022 nilainya selalu > 300 mg/cm². Bahkan saat temperatur gas buang tinggi dan mesin induk hanya mampu bertahan di putaran < 70 rpm, nilai *press drop air cooler* > 500 mg/cm². Hasil pengambilan *performance* mesin dapat dilihat pada lampiran 2. Dari data yang dikirim ke pihak *maker* mesin induk didapatkan hasil sesuai lampiran 3, yang mana dapat disimpulkan adanya kenaikan secara bertahap kondisi dari nilai *press drop air cooler*.

Dari diagram terlihat jelas bahwa terjadi kenaikan yang besar pada nilai *press drop Air cooler* (tanda kotak hitam), garis kurva adalah kondisi nilai normalnya.

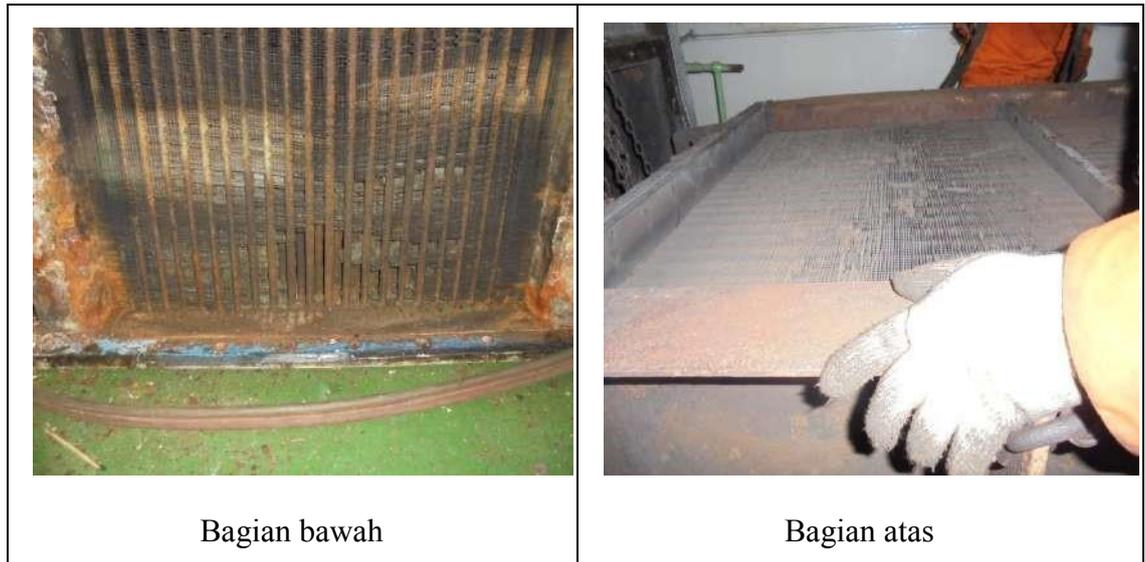
Gambar 3.4

Hal ini yang dijadikan analisis akhir untuk mengecek keseluruhan kondisi *air cooler*, yaitu saat kapal di *Tanjung Pelepas*, Malaysia, kita cek kondisinya secara menyeluruh pada sisi udara bagian masuk (atas) dan keluaranya (bawah) serta pada sisi pendinginya yaitu keadaan lubang-lubang pendingin air tawarnya. Hasil yang diperoleh adalah kondisi bagian bawah kisi-kisi *air cooler* mengalami korosi dan sebagian ada sisi yang buntu. Sedangkan pada lubang-lubang sisi pendingin air tawar ditemukan adanya kebuntuan 10 titik pada pipa- pipa tembaga *air cooler*.

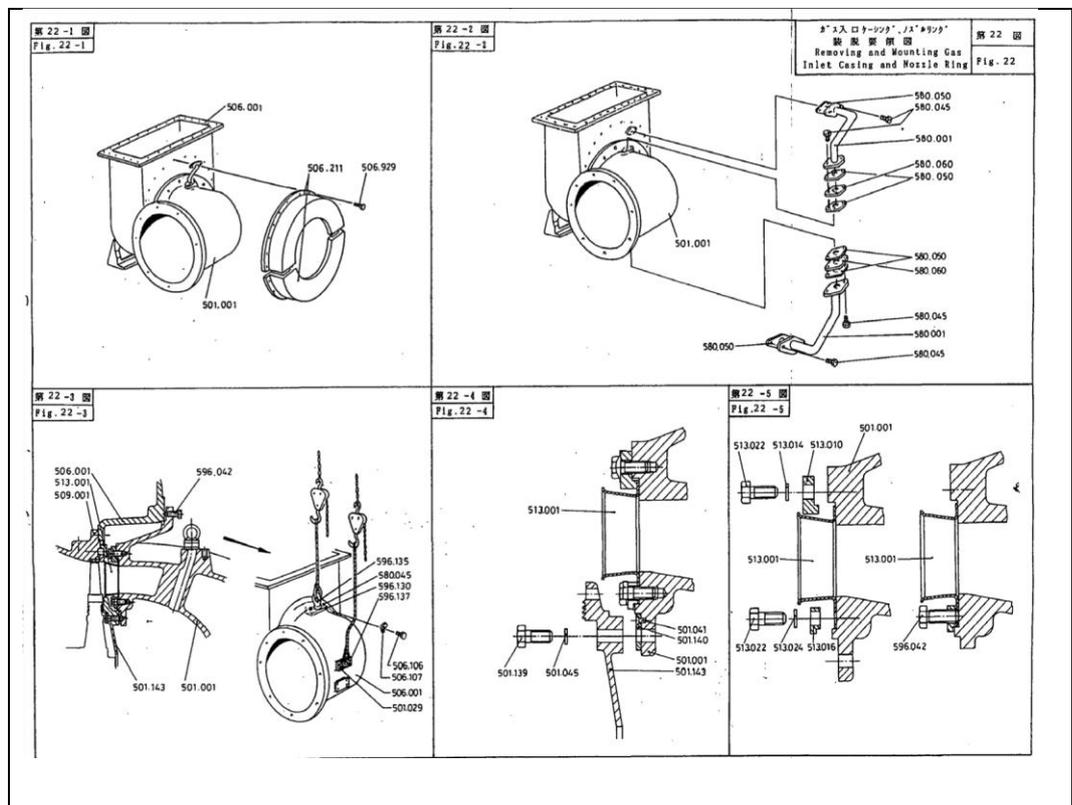
Gambar 3.5

- a) Cara melepas *nozzle ring* dan *turbin* pada saluran gas buang :
- (1) Lepas alat ukur putaran turbin (*tachometer*) dan temperatur gas buang masuk turbin (*thermomete*)
 - (2) Lepas semua baut pengikat tutup *turbocharger* pada saluran gas buang.
 - (3) Lepas baut penghubung sambungan saluran gas buang dan tutup *turbocharger*.
 - (4) Lepas pipa-pipa instalasi untuk *turbin washing* masuk dan pipa drain.
 - (5) Lepas tutup *turbocharger* sisi gas buang dengan menggunakan *chain block* dengan hati-hati.
 - (6) Lepas *nozzle ring* yang terpasang pada tutup turbin dengan melepas semua baut pengikatnya.
 - (7) *Nozzle ring* dan turbin pada posisi bebas untuk dilakukan pembersihan dari karbon yang menempel.

Untuk lebih mudah memahami dapat dilakukan cara melepas *nozzle ring* dan turbin dengan melihat gambar di bawah ini :

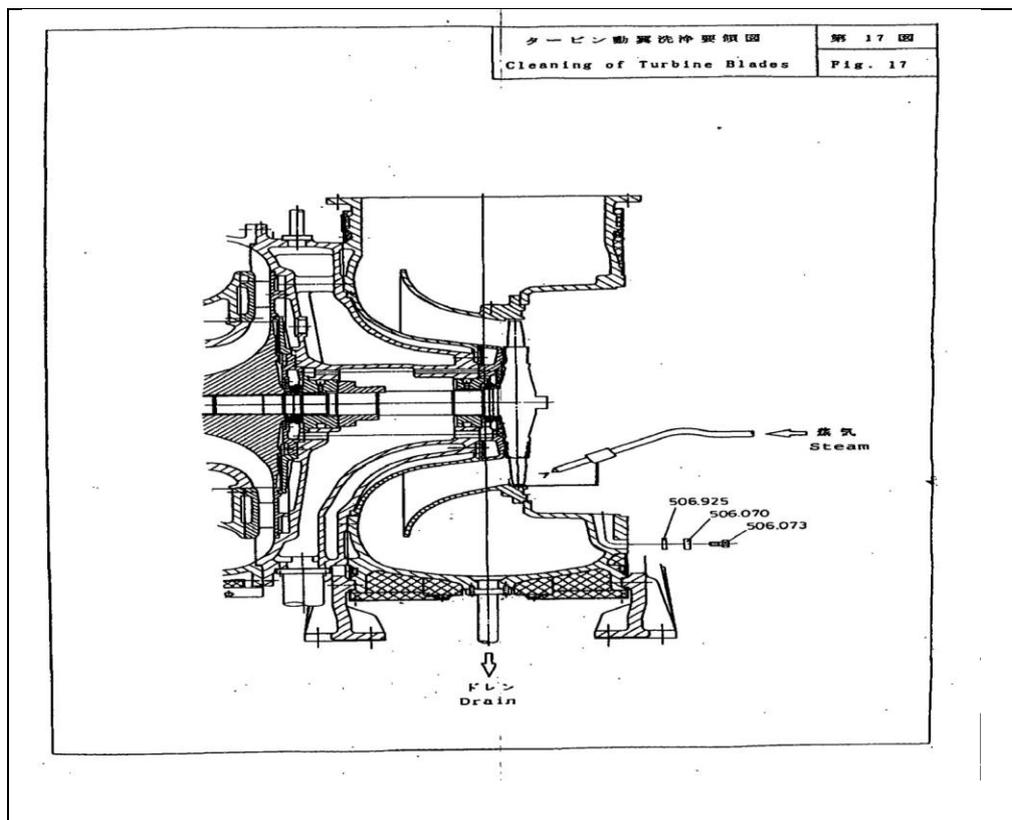
Dalam posisi bebas dan aman bersihkan bagian Turbin dengan menyemprotkan gas dari ketel uap (*steam*) bertekanan pada sudusudu turbin secara merata dan kotoran terkelupas sedikit demi sedikit. Cara ini dilakukan untuk menjaga agar kisi-kisi turbin tidak terluka / rusak karena pukulan benda padat (bila dibersihkan menggunakan palu cipping, sikat kawat atau alat lainnya). Keberhasilan pembersihan dengan cara ini dapat dilihat dari putaran turbin yang bebas dan tidak adanya suara gesekan *Turbin* dengan rumah *Turbocharger*.

Gambar 3.6 Cara Pembersihan *Turbin Blade* dengan *Steam*

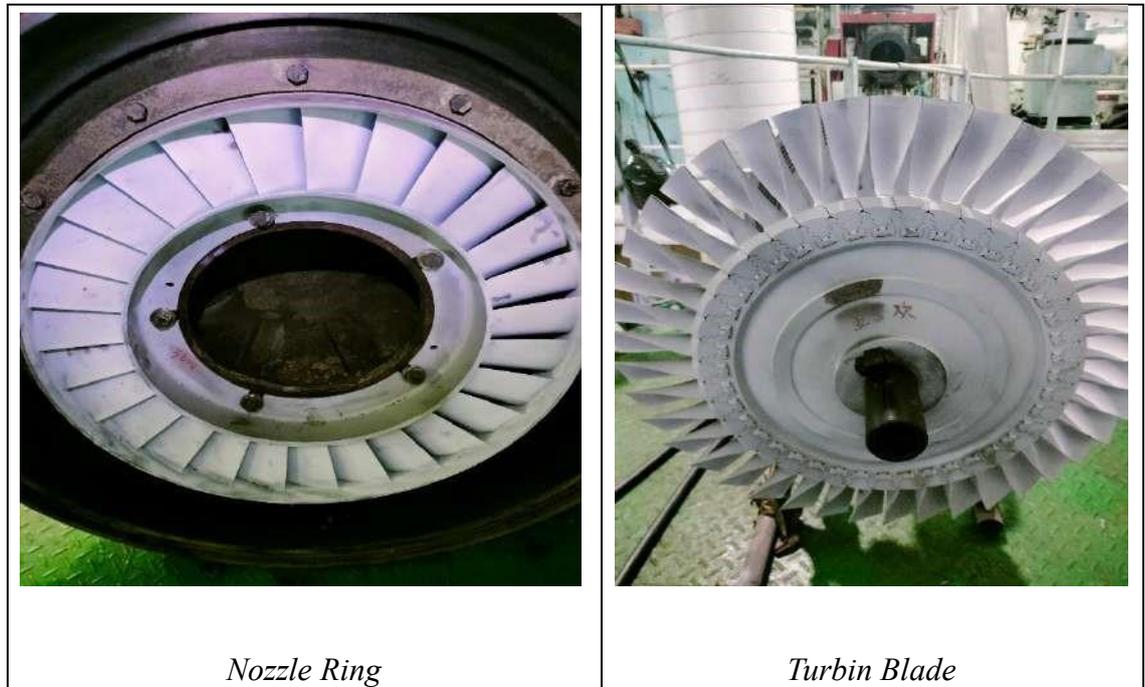
Pembersihan kotoran pada *nozzle ring* dan *turbin* bersamaan dengan *overhaul* total *turbocharger* sangat dianjurkan untuk mengadakan pengecekan dan pengukuran pada bagian-bagian penting lain dari *turbocharger* tersebut, sehingga kerusakan bagian lain seperti bearing, shaft maupun sudu-sudu turbin dan kompressor dapat di hindari. Akan tetapi karena *overhaul turbocharger* harus dilakukan oleh teknisi yang telah mempunyai sertifikat dan ditunjuk oleh biro klasifikasi yang kapal gunakan, maka diperlukan perencanaan waktu dan persetujuan pihak penyewa kapal dan perusahaan.

Gambar 3.7 *Nozzle Ring* dan *Turbin* Setelah *Soft Blasting*

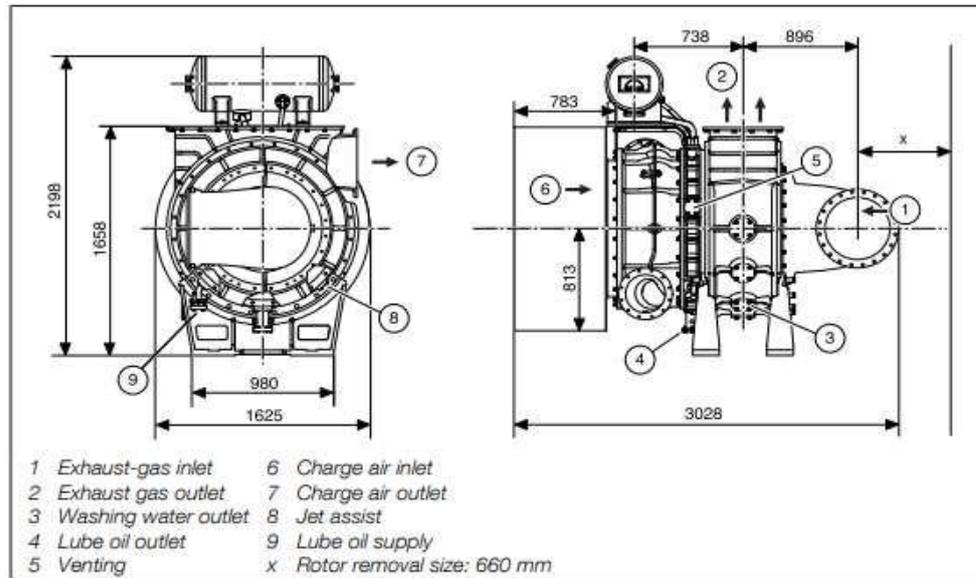
Figure 1: Main dimensions, TCA66 with 90° gas-admission casing

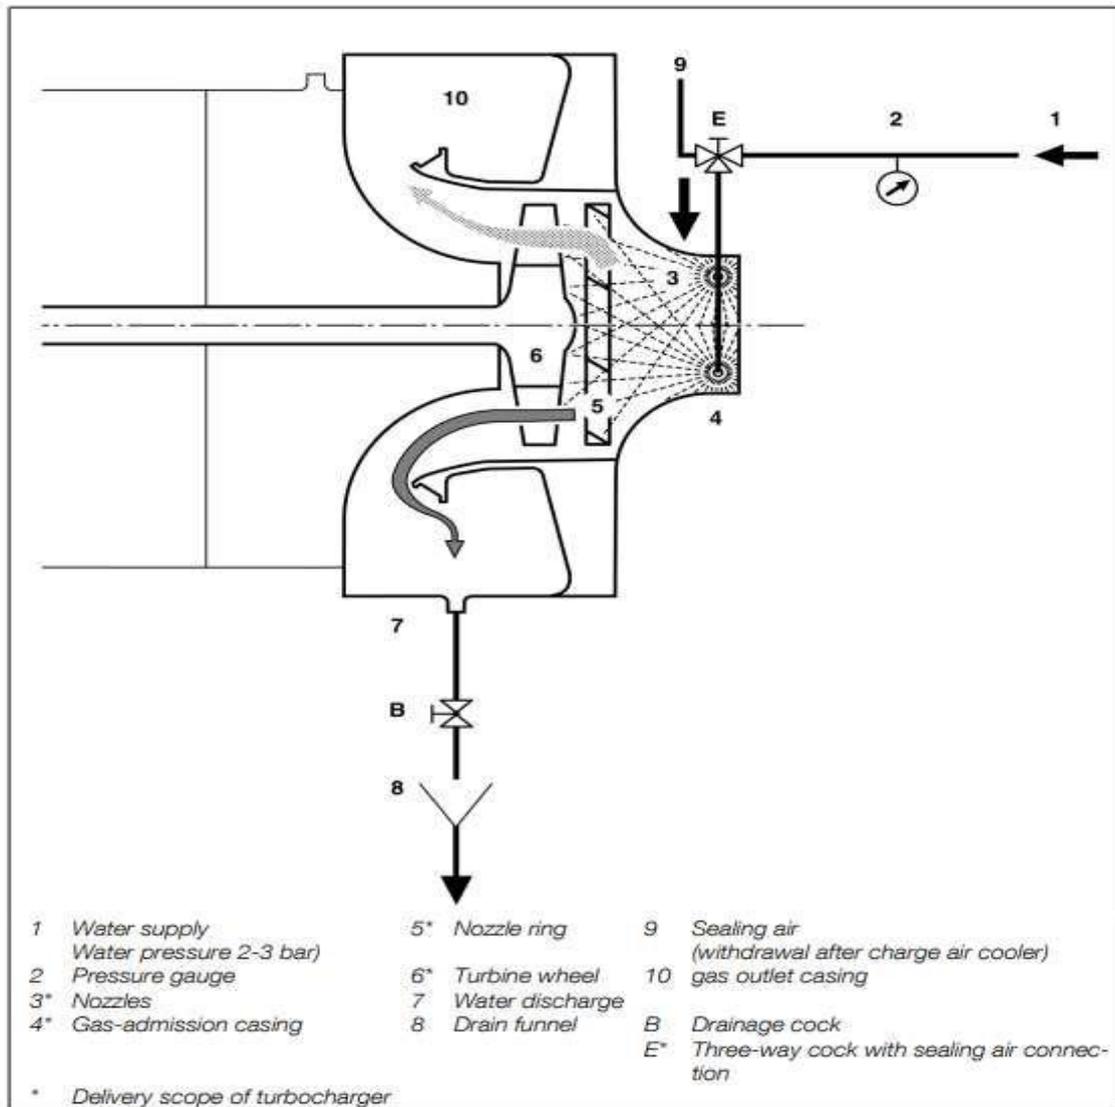
Figure 1: Diagram, wet cleaning of the turbine

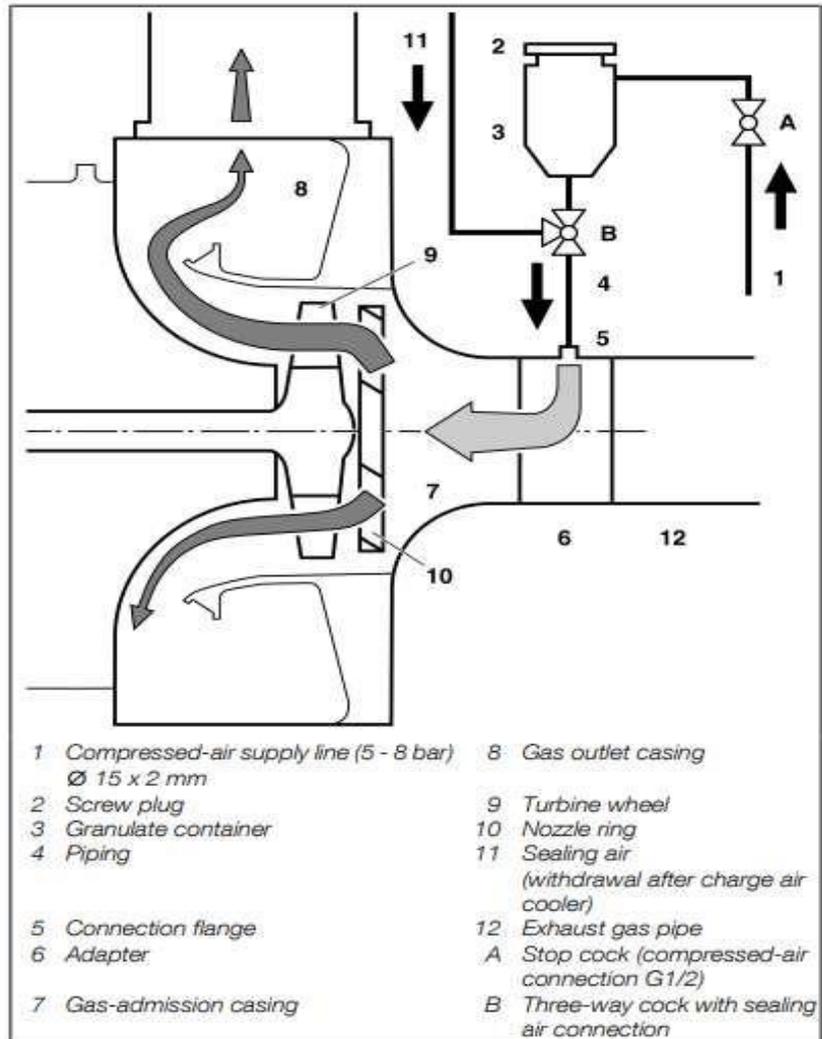
Figure 1: Diagram, dry cleaning of the turbine

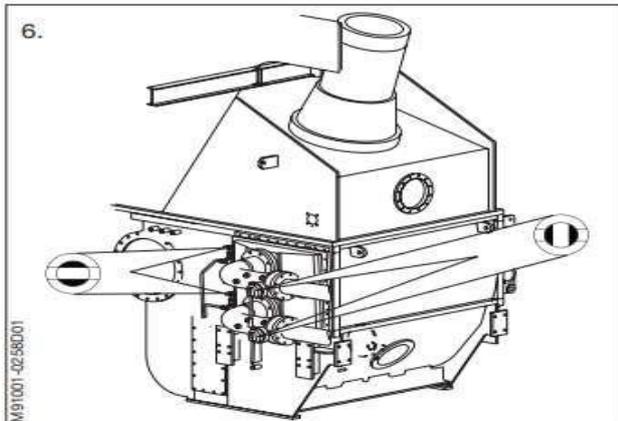
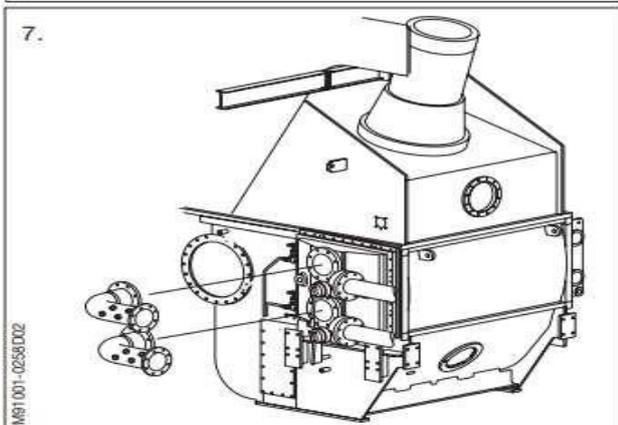
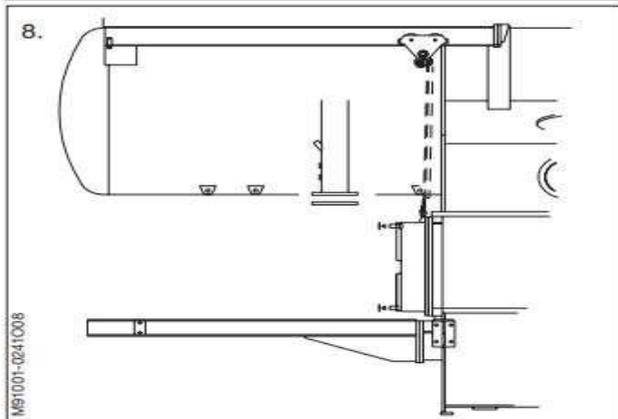
Air Cooler Element Overhaul

Cleaning the water side

6. Close the cooling water inlet and outlet valves. Open the drain cocks on the water inlet/outlet cover to drain off the cooling water.
7. Dismount the cooling water inlet and outlet pipes from the water inlet/outlet cover.
8. Screw two eye bolts into the upper flange of the water inlet/outlet cover. Mount a lifting wire rope between the eye bolts.

Mount a travelling trolley on the beam above the water inlet/outlet cover.

Mount a tackle between the travelling trolley and the lifting wire rope. Tighten up the tackle.

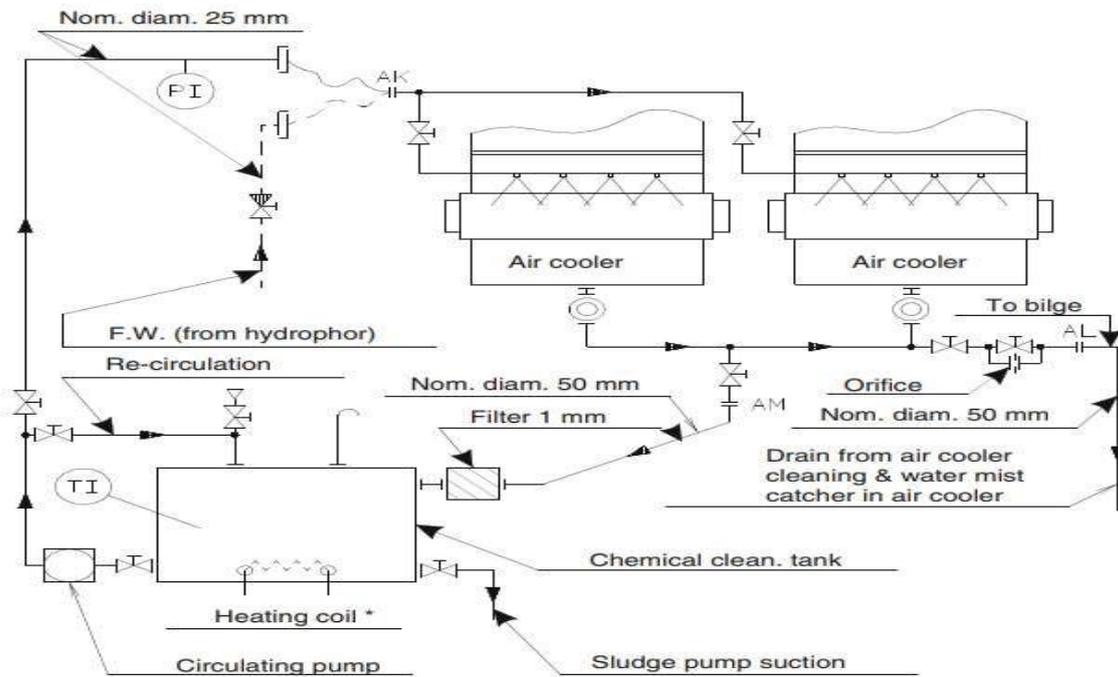
Plate 70614

Air Cooler Cleaning System (Option)
