MAKALAH

**OPTIMALISASI PERAWATAN SISTEM PENDINGIN
AIR TAWAR GUNA MENINGKATKAN KINEJRJA
MESIN INDUK DI KAPAL MV. MP PERKASA**

2024

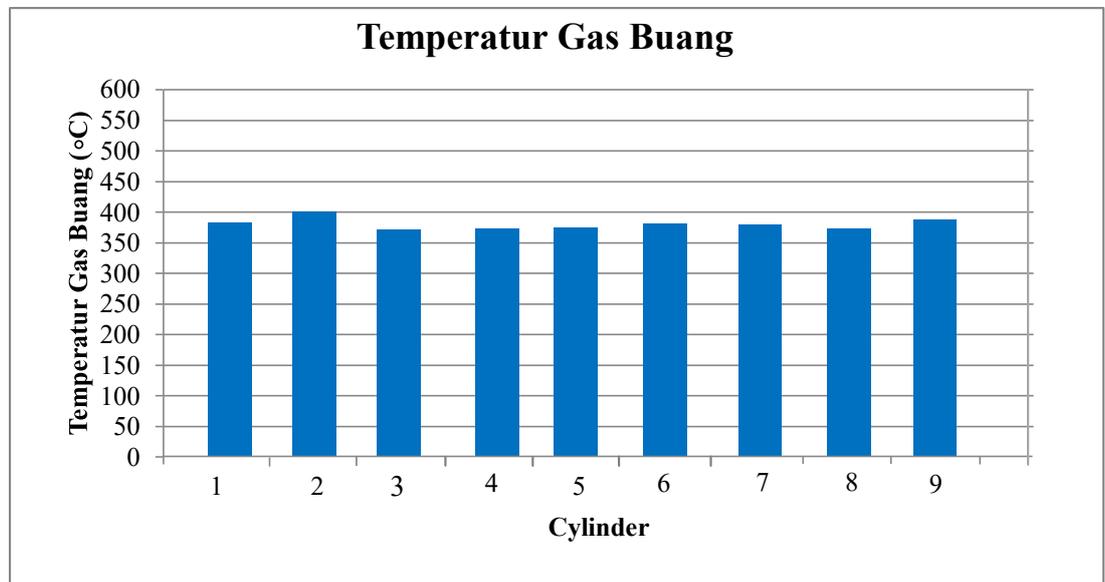
Gambar 1.1 Grafik Gas Buang Mesin Induk no.1

Kemudian pada saat kapal sedang melakukan pelayaran terjadi kenaikan suhu gas buang *Cylinder No.2* mencapai 400°C dimana batas normal rata-rata gas buang antara 350°C - 390°C. Dengan terjadinya kenaikan suhu gas buang

RPM	Suhu Gas Buang (°C)								
	Silinder 1	Silinder 2	Silinder 3	Silinder 4	Silinder 5	Silinder 6	Silinder 7	Silinder 8	Silinder 9
600	250	252	250	257	253	251	254	258	250
610	275	272	271	274	275	273	274	275	273
650	350	365	360	345	350	345	364	355	350
700	350	390	350	360	365	370	378	374	379
750	382	405	380	383	385	385	386	383	389

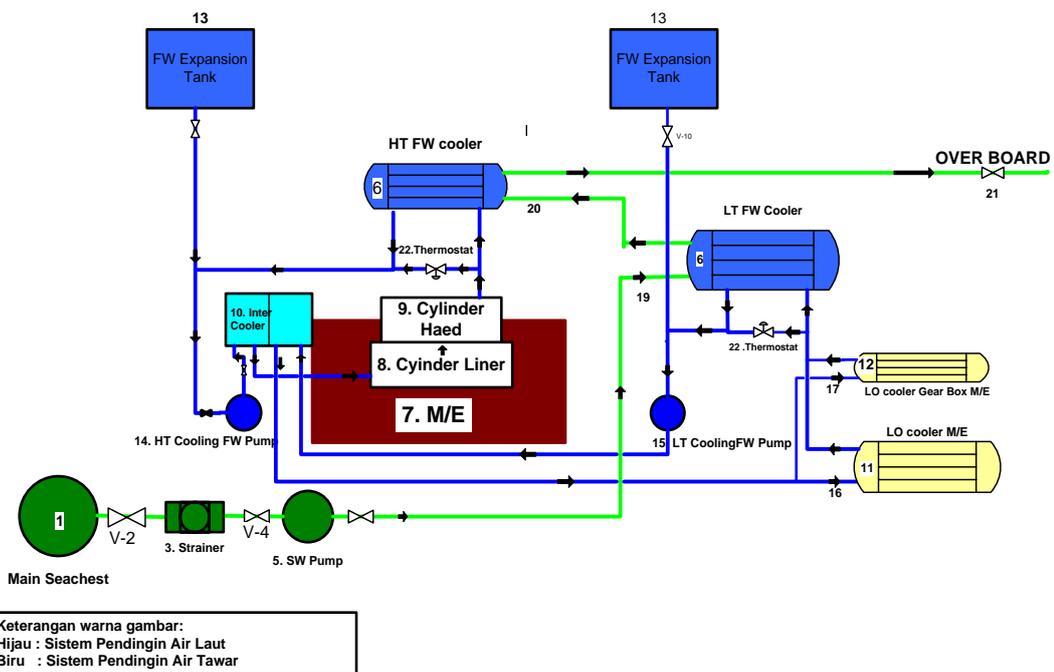
Gambar 2.1 Diagram Sistem Pendingin Air Tawar Kapal MP Perkasa

Keterangan Gambar 2.1:

1) *Sea chest*

Suatu perangkat yang berhubungan dengan air laut yang menempel pada sisi dalam dari pelat kulit kapal.

2) *Butterfly valve inlet strainer*

Kran air masuk ke saringan *sea chest*.

3) *Sea chest strainer*

Saringan yang berfungsi untuk menyaring kotoran yang masuk pada saat proses menghisap air laut, agar tidak masuk ke dalam jalur pompa.

4) *Butterfly valve outlet strainer*

Kran air keluar dari saringan *sea chest*.

5) *Sea water pump*

Pompa yang berfungsi untuk memompa air laut menuju ke *heat exchanger*.

6) *Heat Exchanger*

Suatu alat yang memungkinkan perpindahan panas dan bisa berfungsi sebagai pemanas maupun sebagai pendingin.

7) *Main Engine*

Mesin induk adalah tenaga penggerak utama yang berfungsi untuk merubah tenaga mekanik menjadi tenaga pendorong bagi propeller kapal.

13) *Expansion Tank*

Untuk menampung kelebihan cairan pendingin yang mengembang akibat peningkatan suhu.

14) *HT cooling pump*

Untuk mensirkulasikan cairan pendingin melalui sistem pendingin suhu tinggi yang umumnya di gunakan untuk mendinginkan bagian-bagin mesin yang beroperasi pada suhu tinggi. Seperti kepala silinder, blok mesin dan area di sekitar ruang bakar.

15) *LT cooling pump*

Untuk mensirkulasikan cairan pendingin ke bagian mesin atau sistem pnyah membutuhkan pendingin suhu rendah. Seperti intercooler dan oil cooler.

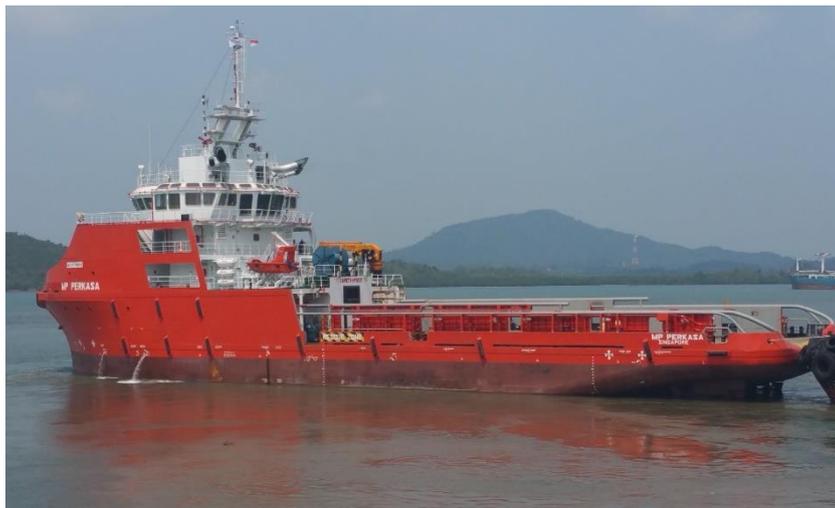
MP PERKASA

AHTS / 8160 BHP / DP2 / FIFI 1

VESSEL INFORMATION	
Ownership	Marco Polo Shipyard Pte Ltd
Flag	Singapore
Builder	PT Marco Polo Shipyard - Batam
Year Built	2015
Call Sign	9V3420
Official Number	400124
IMO Number	9776913
CLASS	ABS
Notations	✳A1, Towing Vessel, AH, FFV 1, Offshore Support Vessel, Supply, (E), ✳AMS, ✳ACCU, ✳DPS-2, UWILD, SPS, RW

PRINCIPAL PARTICULARS		PROPULSION SYSTEM		DECK MACHINERY	
Length Overall	70.30 m	Main Engine	2 x MAK 9M25, 4080BHP each @750rpm	Anchors	Anchors – 2 x HHP AC-14, 1980kg each
Length (BP)	68.30 m	CPP (Berg Prop.)	2 x 4 bladed CPP in Nozzles	Chain Cables	467.5m ø40mm, Gr.3a
Beam Moulded	16.60 m	Bow Thruster	2 x Kawasaki CPP tunnel thruster, 800KW, 12.0T	Windlass (ZICOM)	1 set electro-hydraulic 11 MT @ 12m/min
Depth Moulded	6.80 m	Stern Thruster	2 x Kawasaki CPP tunnel thruster, 400KW, 6.2T	Tugger Winch	2 x 10 MT @ 15 m/min
Draft (Design)	5.50 m	Rudder	2xhigh-lift type (Becker)	Vert. Capstan	2 x 5 MT @0-15 m/min
Draft (Max)	5.80 m	Steering Gear	Ram type (Jastram)	Rope Reel	Cap.– 1500m x ø64mm
Deadweight at max draft	2300 MT	GENERATORS		Deck Crane	1 x electro-hydraulic, SWL 5 MT @12m
GRT/NRT	2562 / 768	Shaft Alternator	2 x 1800KW, 440V, 3ph, 60Hz	DP SYSTEM	
Deck area	495 m2	Main Genset	2 x CAT C18, each 550KW, 440V, 3ph, 60Hz	DP-2 (MT Marine)
