MAKALAH

**OPTIMALISASI SISTEM PENDINGIN AIR TAWAR
UNTUK MENINGKATKAN KINERJA MESIN INDUK
DI KAPAL AHTS. PACIFIC 68**

HERY JOIS SINAGA

2024

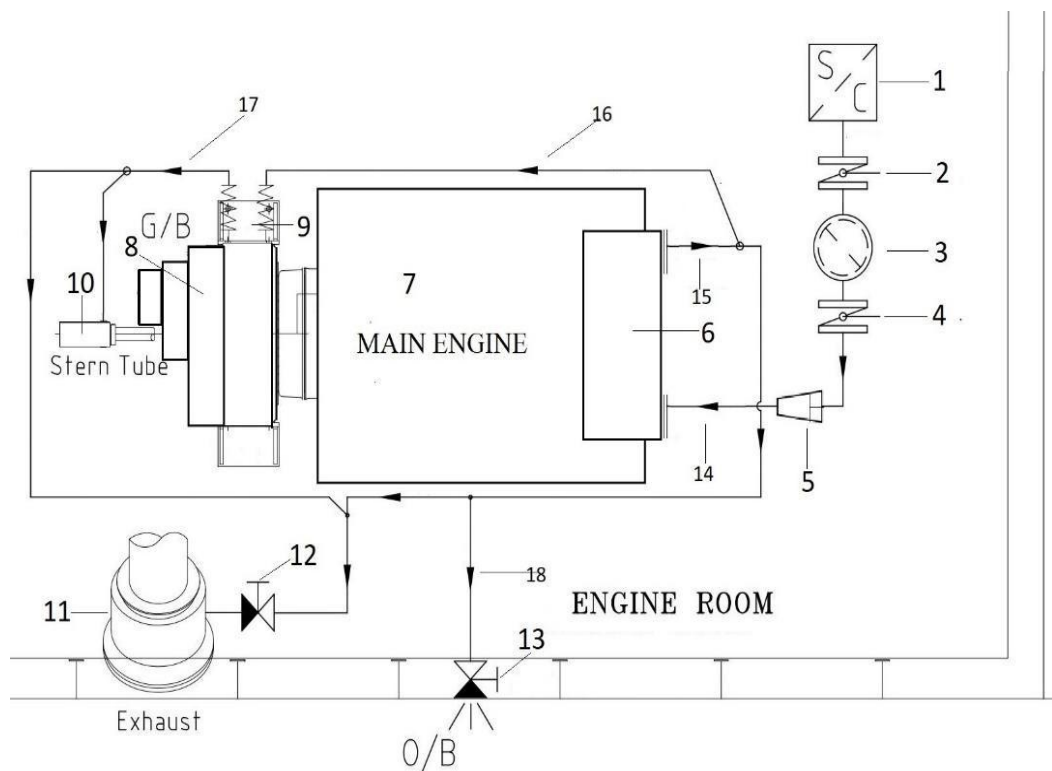
Gambar 2.1 Diagram Sistem Pendingin Air Tawar

Keterangan Gambar 2.1:

1) *Sea chest*

Suatu perangkat yang berhubungan dengan air laut yang menempel pada sisi dalam dari pelat kulit kapal.

3) *Sea chest strainer*

Saringan yang berfungsi untuk menyaring kotoran yang masuk pada saat proses menghisap air laut, agar tidak masuk ke dalam jalur pompa.

5) *Sea water pump*

Pompa yang berfungsi untuk memompa air laut menuju ke *heat exchanger*. Berikut ini adalah beberapa jenis pompa yang paling umum digunakan :

6) *Heat Exchanger*

Suatu alat yang memungkinkan perpindahan panas dan bisa berfungsi sebagai pemanas maupun sebagai pendingin.

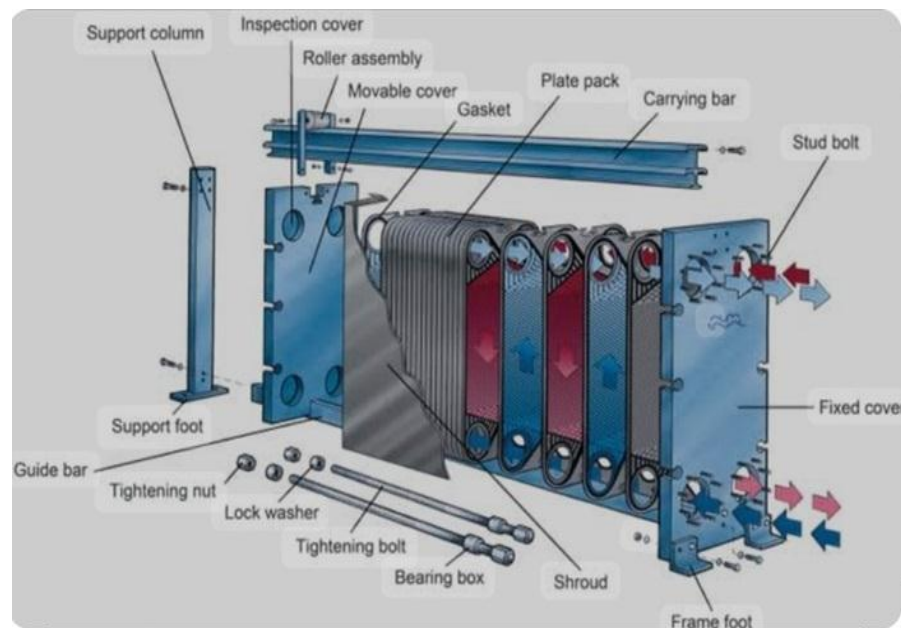
Gambar 2.2 Plate Heat Exchanger

dan sekat disatukan oleh suatu perangkat penekan yang pada setiap sudut plate terdapat lubang pengalir fluida.

Melalui dua dari lubang ini, fluida dialirkan masuk dan keluar pada sisi yang lain, sedangkan fluida yang lain mengalir melalui lubang dan ruang pada sisi sebelahnya karena ada sekat.

Diatas kapal PACIFIC 68 menggunakan heat exchanger tipe plate head exchanger dengan spesifikasi sebagai berikut :

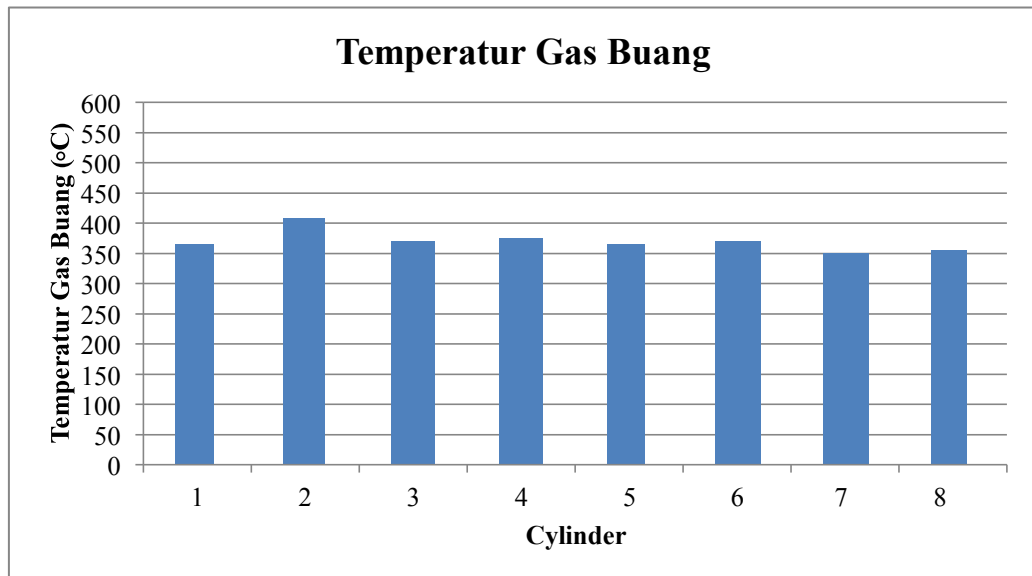
Gambar 3.1 Grafik Gas Buang Mesin Induk No.1

Terjadi penurunan terjadi kenaikan suhu gas buang *Cylinder No.2* melebihi batas normal. Pada posisi *handle rack* yang sama putaran mesin cenderung turun sehingga mengakibatkan di beberapa *Cylinder No.2* gas buangnya tinggi mencapai 400°C dimana batas normal rata-rata gas buang antara 320°C - 340°C. Dengan terjadinya kenaikan suhu gas buang pada beberapa *Cylinder No.2* ini mengakibatkan kelancaran pengoperasian mesin induk tidak maksimal, sehingga kelancaran pengoperasian kapal juga terganggu atau tidak optimal dikarenakan tiba di pelabuhannya jadi terlambat/tidak sesuai jadwal.

Adapun data – data mesin induk sebagai berikut :

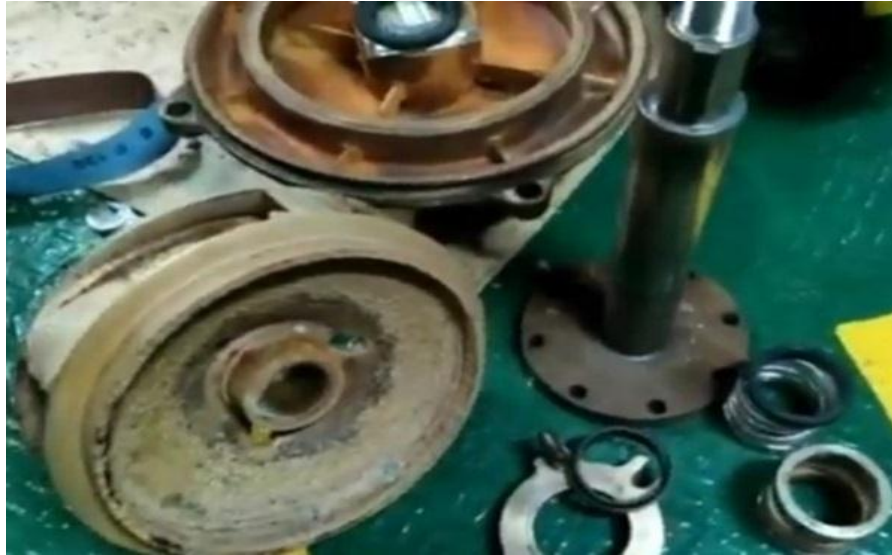
Gambar 3.1 Kerusakan Impeller Pada SW Cooling Pump

Zat cair yang telah masuk kedalam ruang *impeller* akan ditekan keluar oleh pompa dengan tenaga penggerak motor listrik disini zat cair akan ditekan keluar oleh *impeller* akibat gaya sentrifugal dengan dihubungkan satu poros dengan motor listrik melalui saluran keluar yang berbentuk *konis*. Permulaan dari rumah keong adalah bagian yang sempit, kemudian melebar semakin jauh semakin lebar dan akhirnya keluar dari bagian ini adalah bagian yang paling lebar dan cairan itu akan bergerak dan menuju kearah keluar menuju *cooler*.

Pada *impeller* dan kopling yang tidak seimbang (*Balance*) atau salah satu titik pada bagian yang berputar memiliki berat yang tidak seimbang, sehingga pada waktu berputar mengakibatkan putaran mengalami perubahan gaya disalah satu titik putaran, yang lama kelamaan akan merusak *bearing* tersebut.

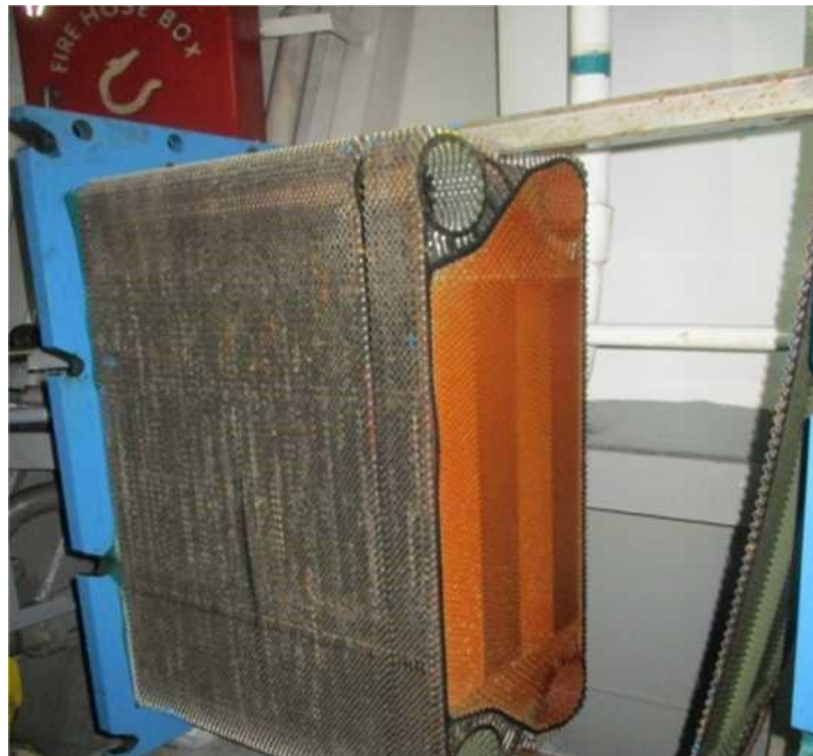
Gambar 3.2 Plate Heat Exchanger

Fresh water cooler merupakan bagian yang penting dalam hal untuk kelancaran air pendingin karena sesuai dengan fungsinya yaitu sebagai alat penukar panas. Pendingin dari sistem pendingin mesin induk dan

peralatannya dipasang untuk menjamin bahwa temperatur air pendingin yang telah ditentukan dapat diperoleh pada berbagai jenis kondisi. Pada instalasi pipa pendingin dilengkapi dengan jalur by-pass bila mana terjadi gangguan pada *fresh water cooler* untuk menjaga kelangsungan operasi sistem. Pada ujung saluran pipa air tawar sebelum masuk *fresh water cooler* dipasang thermometer dengan skala derajat celcius dan juga pada bagian keluarnya dipasang juga thermometer dengan skala derajat celcius. Maksud dari pemasangan adalah sebagai alat kontrol suhu pada air pendingin.

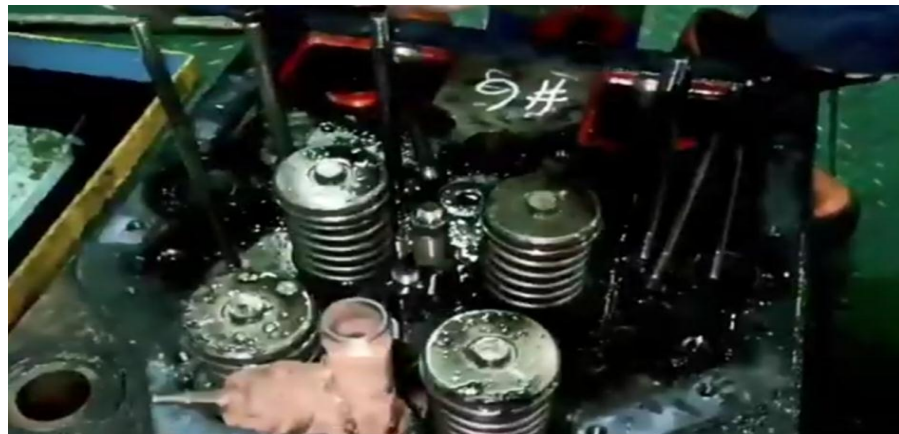
Gambar 3.3 Pengecekan Exh Valve Cylinder Head

- 1) Terjadi kerusakan pada *spindle valve* seperti patah / bolong.
- 2) Antara permukaan *spindle valve* dengan *seat valve* tidak kedap atau dudukannya sudah tidak rata.
- 3) *Spindle valve* sudah tidak terbuka dan tertutup dengan sempurna.

Demikian juga untuk alat-alat bantu lainnya seperti: Katup gas buang, pengabut bahan bakar, saringan-saringan bahan bakar (*Fuel oil Filter*), dan juga alat-alat pendingin lainnya. Padahal untuk menunjang operasi kapal yang sangat padat dan terencana, maka sistem perawatan berencana ini sangatlah diperlukan.

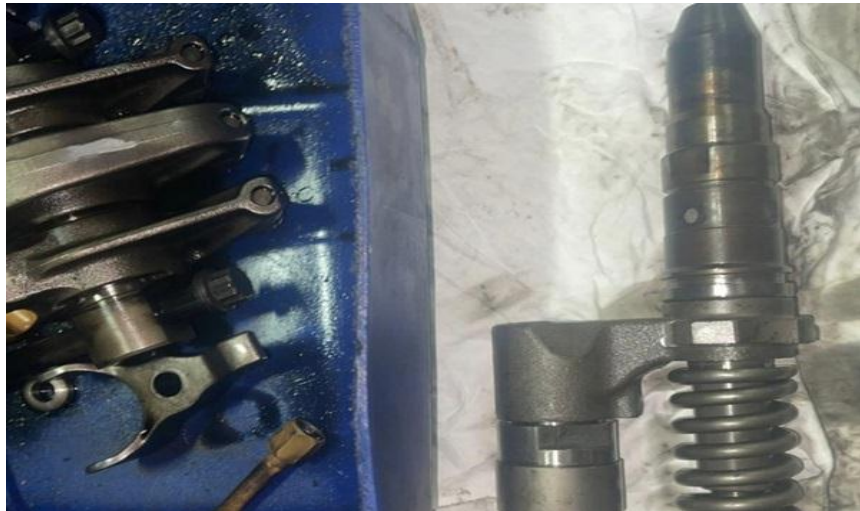
Gambar 3.4 Kerusakan Spring Injector

keausan pada alat tersebut sehingga mengakibatkan pengabutan tidak sempurna dan membuat temperatur gas buang diluar tingkat normal dan mempengaruhi *injector* tersebut. Kerusakan pada *spring injector* menyebabkan penyemprotan bahan bakar tidak maksimal, sehingga pembakaran di dalam silinder tidak sempurna.

Pembakaran yang tidak sempurna akan mengakibatkan performa mesin induk menurun. Oleh karena itu, *spring injector* yang rusak harus diganti dengan yang baru.

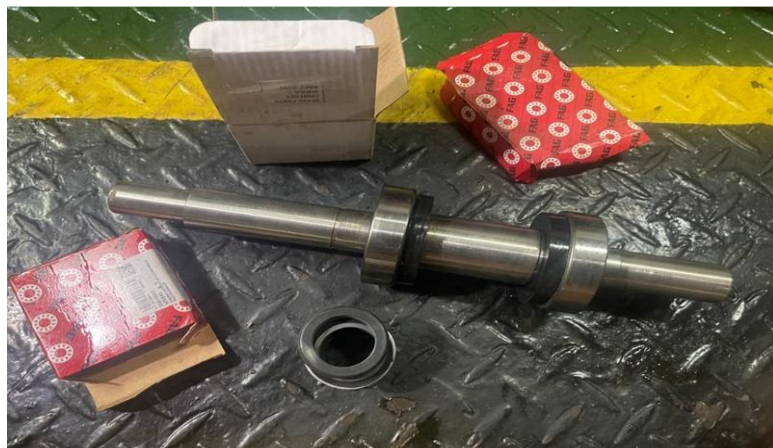
Gambar 3.5 Spare Part SW Cooling Pump

Pada saat melakukan pengecekan poros pompa (*shaft pump*) kadang kita mendapatkan adanya permukaan besi poros tidak baik seperti telah aus karena gesekan pada bagian bearing ataupun adanya lubang-lubang kecil karna korosi air laut pada bagian *mechanical seal* hal ini jika dibiarkan dapat merusak pompa. Pada saat penulis bekerja di atas kapal untuk mencegah hal-hal yang tidak diinginkan kami langsung melakukan penggantian poros pompa dengan suku cadang yang ada dan jika suku cadang tidak tersedia biasanya kami memasang poros yang lama sambil menunggu suku cadang yang baru.

Setelah dilakukan pengecekan, kondisi poros masih bagus sehingga tidak perlu diganti, hanya di bersihkan dan pasang kembali.
