**OPTIMALISASI PERAWATAN SISTEM PENDINGIN RUANGAN
UNTUK MEMPERTAHANKAN SUHU DALAM RUANGAN
PADA KAPAL JMS SATRIA**

SUMARYADI
NIS. 01879/T-I

**PROGRAM PENDIDIKAN DIKLAT PELAUT I
JAKARTA
2022**

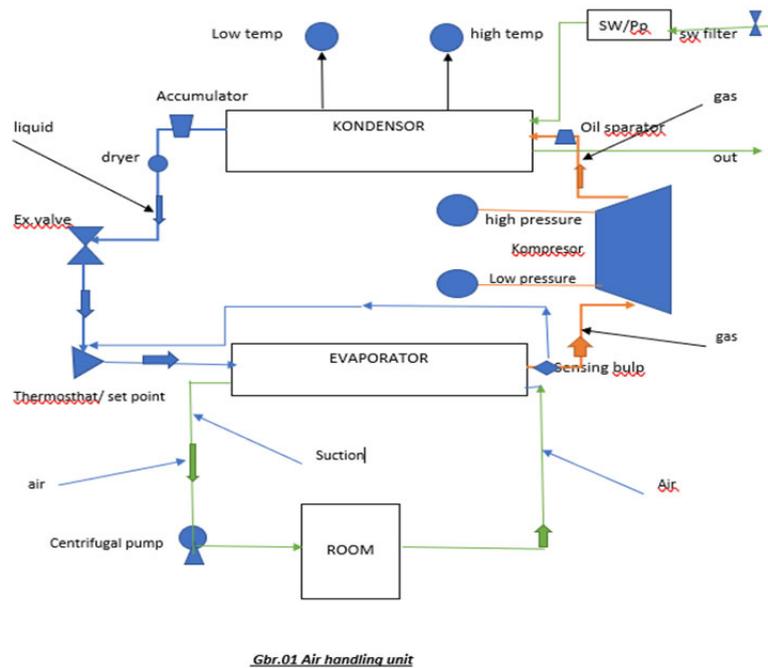
Gambar 2.1 Air Handling Unit

Berfungsi untuk menghisap udara dan dialirkan melalui evporator (di dalam evaporator terjadi pertukaran panas, dimana udara melepas

panas yang diserap zat pendingin) kemudian udara dialirkan ke ruangan-ruangan.

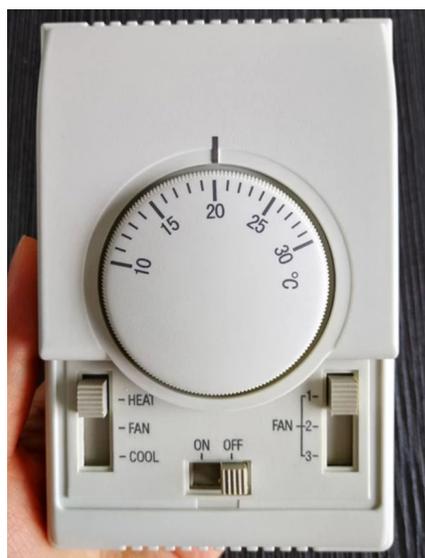
Gambar 2.2 Set Point Thermostat

a) *Thermostat* : berfungsi untuk mengatur suhu yang diinginkan.

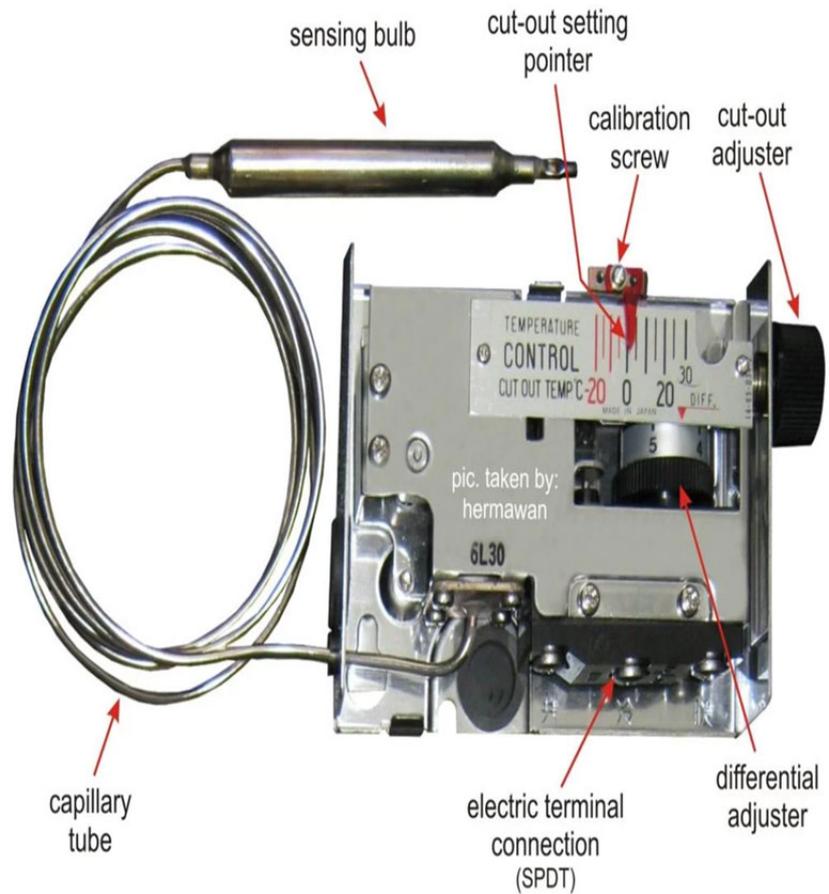
Gambar 2.3 Sketsa Thermostat

PENGONTROL TEMPERATUR (THERMOSTAT)

$$\text{cut-in} = \text{cut-out} + \text{differential}$$

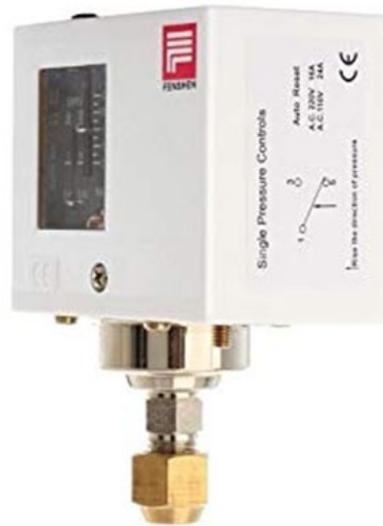
Gambar 2.4 *High Pressure Cut-Off Switch*

- b) *High Pressure Cut-Off Switch* (saklar pemutus arus pada sisi tekanan terlalu tinggi). Berfungsi untuk menghentikan kompresor jika sisi tekanan terlalu tinggi.

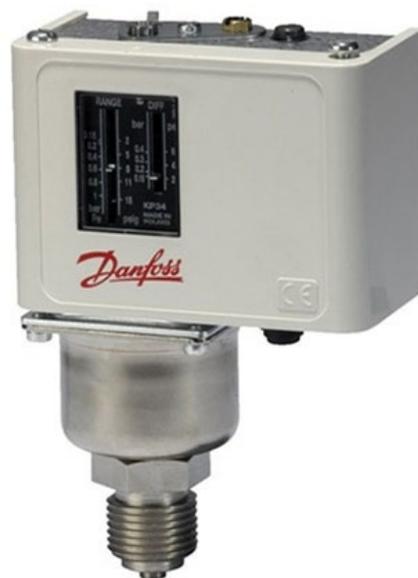
Gambar 2.5 *Low Pressure Cut-off Switch*

- c) *Low Pressure Cut-off Switch* (saklar pemutus arus ketika sisi hisap terlalu rendah) untuk menghentikan kompresor jika sisi hisap terlalu rendah dan berfungsi untuk mencegah terjadinya pembekuan pada evaporator, juga mencegah udara dan uap air masuk kedalam sistem apabila terjadi kebocoran pada sisi tekanan rendah.
