**KEMENTERIAN PERHUBUNGAN  
BADAN PENGEMBANGAN SDM PERHUBUNGAN  
SEKOLAH TINGGI ILMU PELAYARAN**

**OPTIMALISASI PERAWATAN SISTEM PENDINGIN  
RUANGAN UNTUK MEMPERTAHANKAN SUHU  
DALAM RUANGAN PADA KAPAL MT. METRO  
MARITIM 3**

**JAKARTA**

**2024**

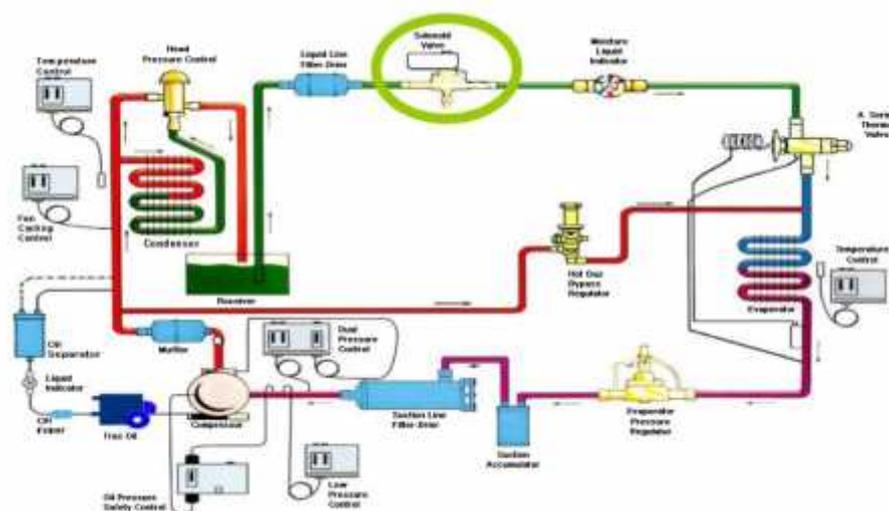
Gambar 2.1 System Air Conditioning Unit

Menurut Sumanto (2018:145) bahwa pendingin ruangan adalah suatu alat untuk menghasilkan udara dengan suhu yang diinginkan dimana proses tersebut terjadi pada suatu sistem dengan komponen yang bekerja secara sinergi dari kompresor yang merupakan power unit dari sistem mesin pendingin. Ketika kompresor ini dijalankan maka akan mengubah zat pendingin berupa gas dari yang bertekanan rendah menjadi gas yang bertekanan tinggi, gas bertekanan tinggi kemudian diteruskan menuju kondensor dimana kondensor akan merubah gas yang bertekanan tinggi berubah menjadi cairan yang bertekanan tinggi yang selanjutnya dialirkan ke katup ekspansi (*expansion valve*). Kondensor disebut juga *heat exchanger*, yang merupakan alat memindahkan panas dan dibawa ke *expansion valve*, dimana cairan yg bertekanan tinggi tersebut diturunkan suhunya menjadi cairan dingin bertekanan rendah.

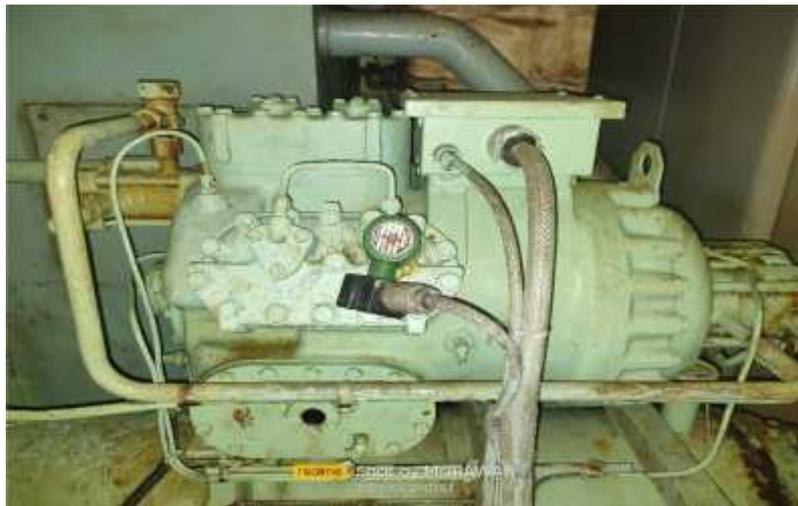
Gambar 2.2 *Compressor*  
<https://tasnimmarine.com/product/mitsubishi-mr-6ss/>

Sebuah alat (mesin) yang berfungsi untuk menghisap zat pendingin tekanan rendah dari *evaporator* kemudian dikompresi / ditekan menjadi gas dengan tekanan tinggi untuk dialirkan ke *condensor*. *Compressor* adalah jantung dari kompresi uap. Kompresor atau pompa isap berfungsi mengalirkan *refrigerant* keseluruhan system pendingin. *System* kerjanya adalah dengan mengubah tekanan, dari sisi bertekanan rendah kesisi bertekanan tinggi. Ketika *compressor* bekerja *refrigerant* yang dihisap dari *evaporator* dengan suhu dan tekanan rendah dimampatkan, sehingga suhu dan tekanannya naik. Gas yang dimampatkan ini ditekan keluar dari *compressor* lalu dialirkan ke *condensor*, tinggi rendahnya suhu dikontrolkan dengan *thermostat*

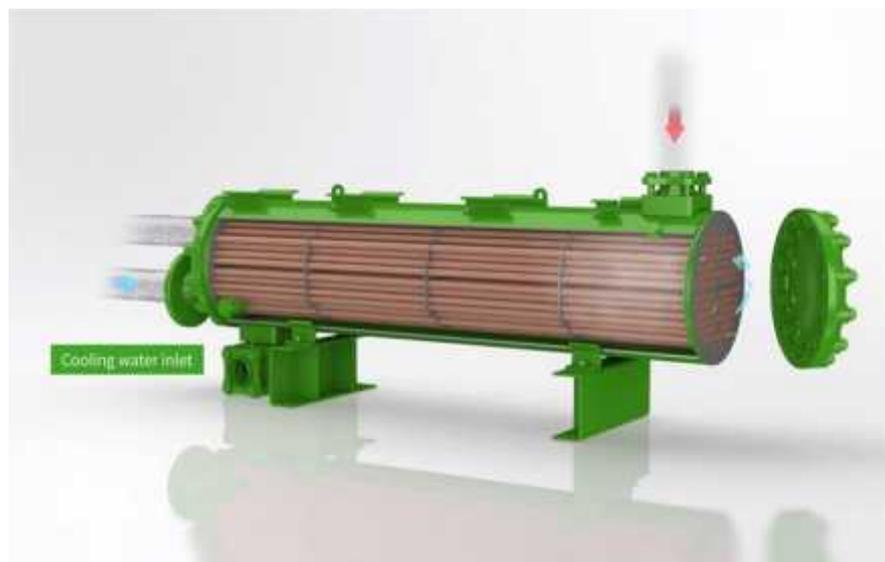
Gambar 2.3 *Condensor*

Kondensor adalah suatu alat untuk mendinginkan zat pendingin dalam keadaan bertekanan dan temperatur tinggi keluar dari kompresor didinginkan dan diubah menjadi cairan yang masih mempunyai tekanan. Didalam kondensor zat pendingin dalam bentuk gas dan bertekanan didinginkan oleh media pendingin (air laut) menjadi bentuk cair tetapi masih bertekanan tinggi.

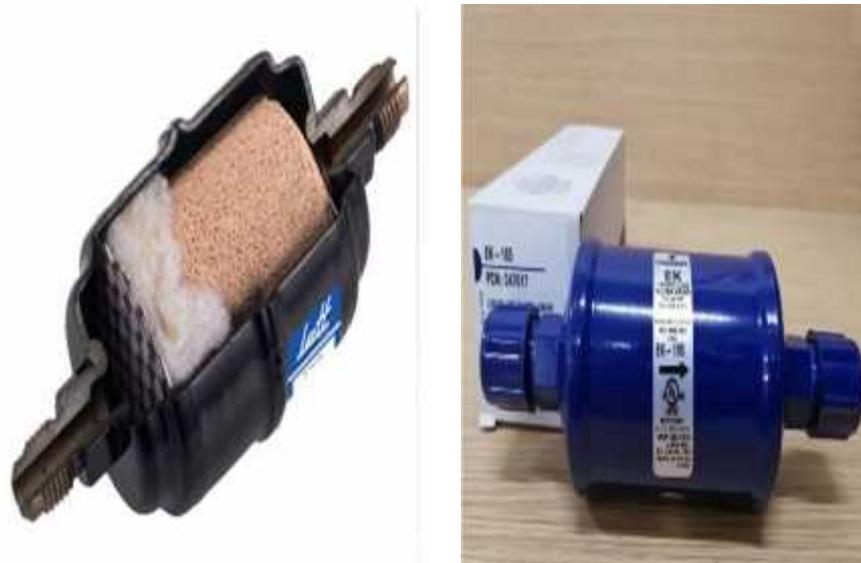
Gambar 2.4 *Dryer Filter*

Terdiri atas silika *gel* dan *screen* yang berfungsi untuk menyaring kotoran dan menyerap uap air. Silika gel berfungsi untuk menyerap uap air, dan *screen* berfungsi untuk menyaring kotoran dan uap air maka zat pendingin tersebut akan tersaring *dryer filter* terlebih dahulu sebelum masuk ke katup ekspansi, sehingga katup ekspansi tidak rusak atau mengalami kebuntuan.

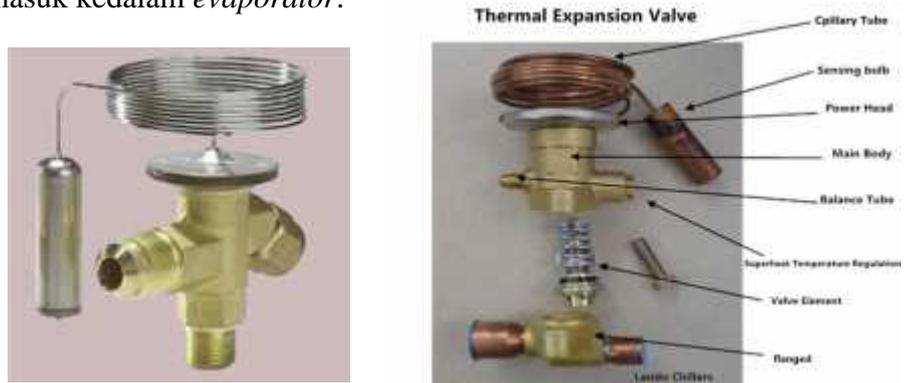
Gambar 2.5 *Expansion Valve*

Berfungsi untuk mengatur jumlah zat pendingin kedalam *orifice tube* yang akan merubah zat pendingin cair menjadi uap yang memuai masuk kedalam *evaporator*.

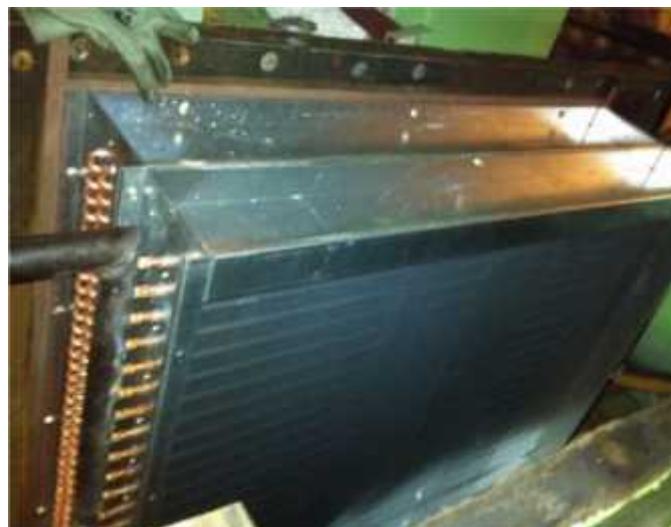
Gambar 2.6 *Evaporator*

Alat yang berfungsi sebagai aliran uap yang bersuhu rendah dan tekanan rendah dalam pipa kumparan, dimana zat pendingin yang mengalir didalamnya akan mengambil panas/menyerap panas pada ruangan dengan ditiup oleh blower yang akan mensirkulasikan kedalam ruangan akomodasi.

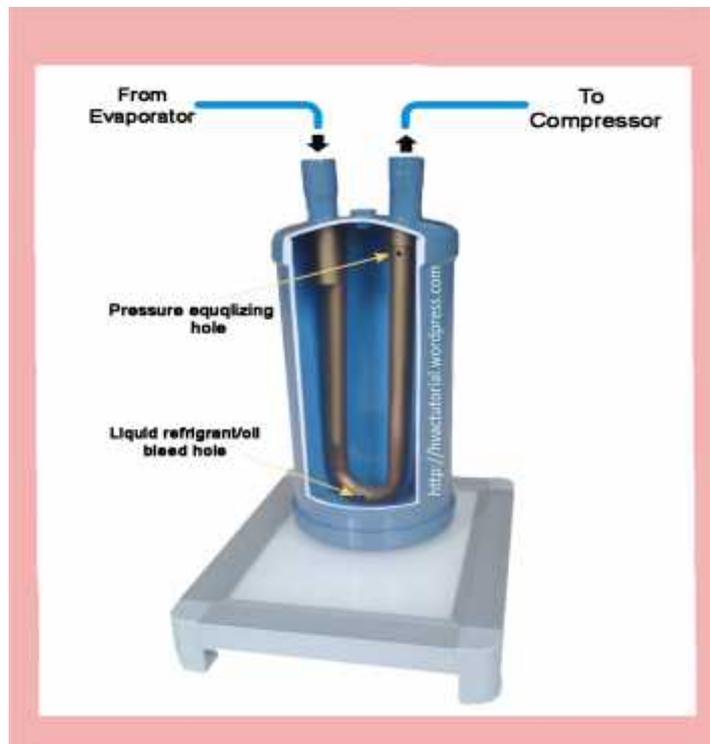
Gambar 2.7 *Accumulator*

Akumulator adalah suatu peralatan bantu dalam sistem pendingin yang mempunyai fungsi untuk menampung atau memisahkan antara cairan refrigerant dan gas *refrigerant* agar refrigerant yang masuk ke dalam kompresor semuanya berbentuk gas refrigerant. *Akumulator* biasanya dipasang setelah *evaporator* dan sebelum kompresor atau pada bagian sisi tekanan rendah dari sistem.

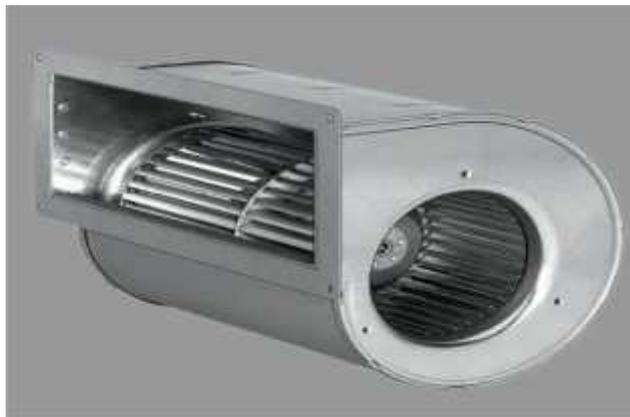
Gambar 2.8 *Fan Blower*

Berfungsi untuk menghisap udara dan dialirkan melalui *evaporator* (di dalam *evaporator* terjadi pertukaran panas, dimana udara melepas panas yang diserap zat pendingin) kemudian udara dialirkan ke ruangan-ruangan.

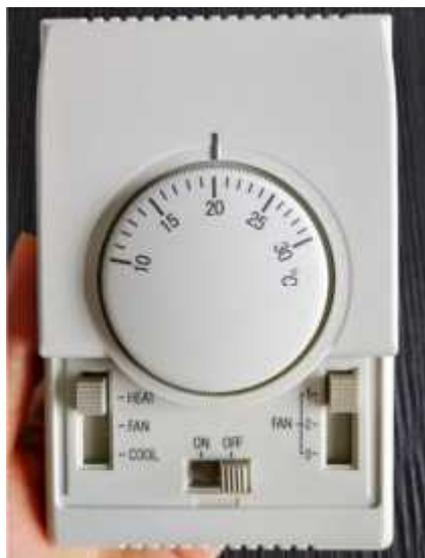
Gambar 2.9 *Set Point Thermostat*  
<https://www.google.com/search?q=Thermostat+refrigerant&tbm>

- a) *Thermostat* : berfungsi untuk mengatur suhu yang diinginkan.

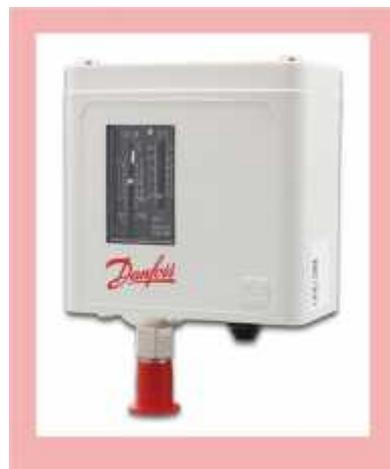
Gambar 2.11 *High Pressure Cut-Off Switch*

- b) *High Pressure Cut-Off Switch* (saklar pemutus arus pada sisi tekanan terlalu tinggi). Berfungsi untuk menghentikan kompresor jika sisi tekanan terlalu tinggi.

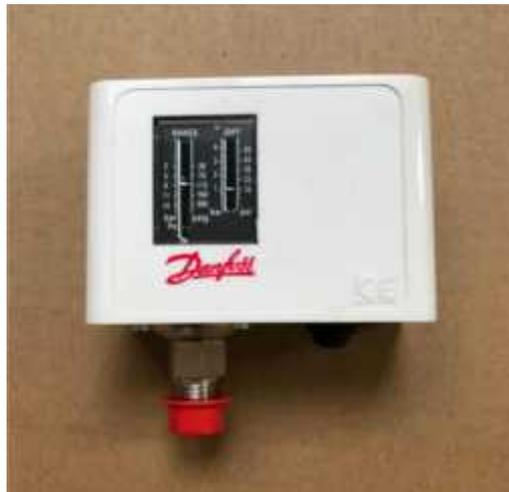
Gambar 2.12 *Low Pressure Cut-off Switch*  
<https://www.google.com/search?q=Low+Pressure+Cut-off+Switch+refrigerant+danfoss&tbm>

- c) *Low Pressure Cut-off Switch* (saklar pemutus arus ketika sisi hisap terlalu rendah) untuk menghentikan kompresor jika sisi hisap terlalu rendah dan berfungsi untuk mencegah terjadinya pembekuan pada *evaporator*, juga mencegah udara dan uap air masuk kedalam sistem apabila terjadi kebocoran pada sisi tekanan rendah.

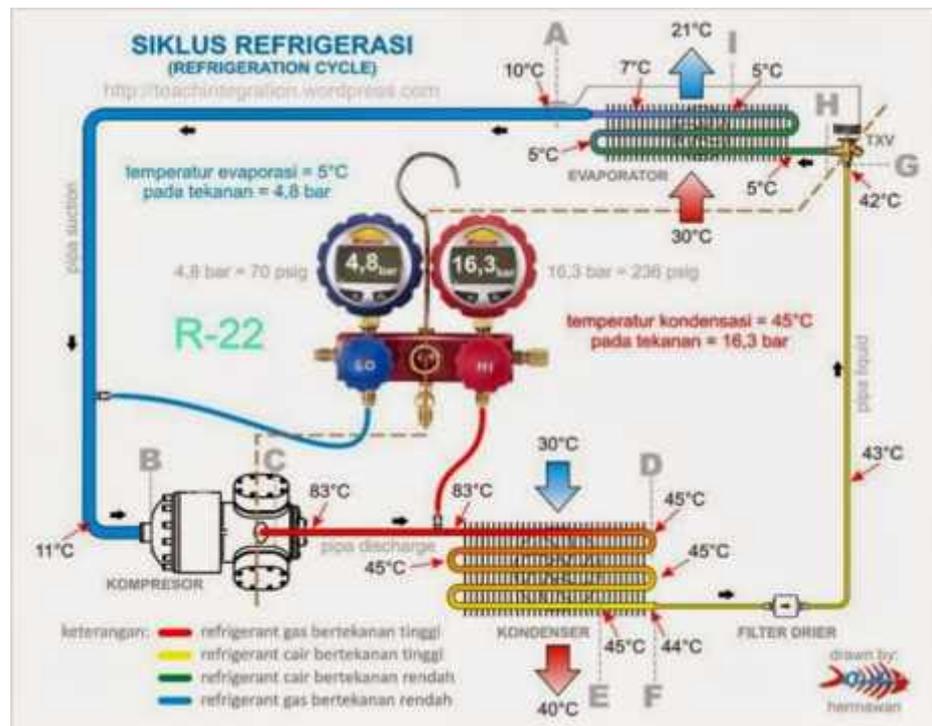
Gambar 2.13 Air Conditioning System  
<http://www.sejahterajayateknik.com/2014/02/skema-dasar-siklus-sistem-refrigerasi.html>

- 1) Udara di dalam ruangan dihisap oleh kipas sentrifugal yang ada dalam *evaporator* dan udara bersentuhan dengan pipa *coil* yang berisi cairan *refrigerant*. Dalam hal ini *refrigerant* akan menyerap panas udara

- 6) Udara dalam ruang menjadi lebih dingin dibanding diluar ruangan sebab udara di dalam ruangan dihisap oleh *sentrifugal* yang terdapat pada *evaporator* kemudian terjadi udara bersentuhan dengan pipa/*coill evaporator* yang didalamnya terdapat gas pendingin (*freon*). Disini terjadi perpindahan panas sehingga suhu udara dalam ruangan *relatif* dingin dari sebelumnya.

- 7) Suhu di luar ruangan lebih panas dibanding di dalam ruangan, sebab udara yang di dalam ruangan yang dihisap oleh kipas sentrifugal dan bersentuhan dengan *evaporator*, serta dibantu dengan komponen AC lainnya, kemudian udara dalam ruangan dikeluarkan oleh kipas udara kondensor. Dalam hal ini udara di luar ruangan dapat dihisap oleh kipas sentrifugal dan masuknya udara melalui kisi-kisi yang terdapat pada AC.
